Commune : **ROQUEBRUNE-SUR-ARGENS**

Villa « Les Reinettes » Bd. Des Agasses #2

Code : GAR2018_S_47

Code : GAR2018_R_47_1

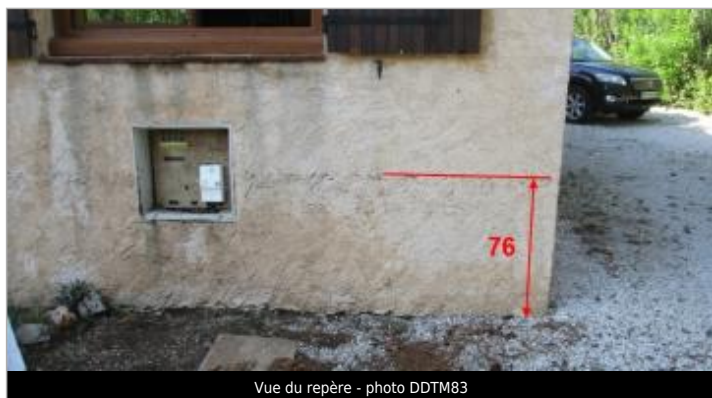
Nature du repère : **Laisse d'inondation**

État du repère : Disparu

Vue du repère - photo DDTM83

Différence entre le niveau d'eau et la référence (en m) : 0.760 m
