Commune : **ROQUEBRUNE-SUR-ARGENS**

Rivière : **La Garonne**

Villa « Les Reinettes » Bd. Des Agasses #3

Code : GAR2018_S_48

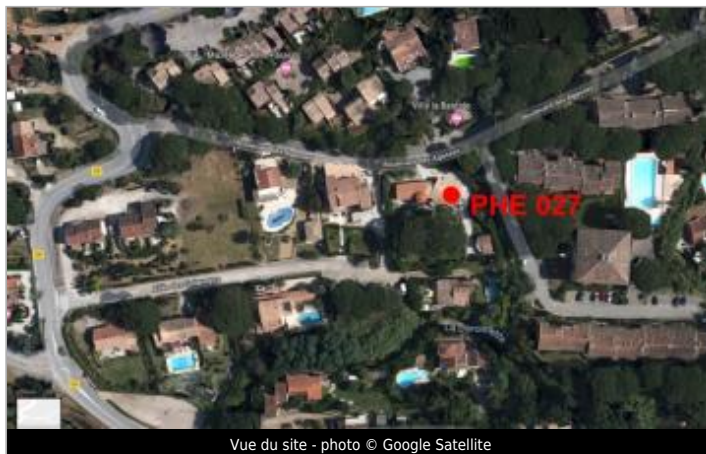
Nature du repère : **Laisse d'inondation**

État du repère : Disparu

Description référence du repère : Sol intérieur

Différence entre le niveau d'eau et la référence (en m) : 0.080 m
