Commune : **ROQUEBRUNE-SUR-ARGENS** | Rivière : **La Garonne**

**Villa « Les Reinettes » Bd. Des Agasses #5**

**Unité de gestion :** Méditerranée Est  
**Code :** GAR2018\_S\_50 **Date de mise à jour :** 01/09/2021  
**Auteur :** Cerema Méditerranée

**Code :** GAR2018\_R\_50\_1 **Date de mise à jour :**  
**Auteur :** Cerema Méditerranée 02/09/2021

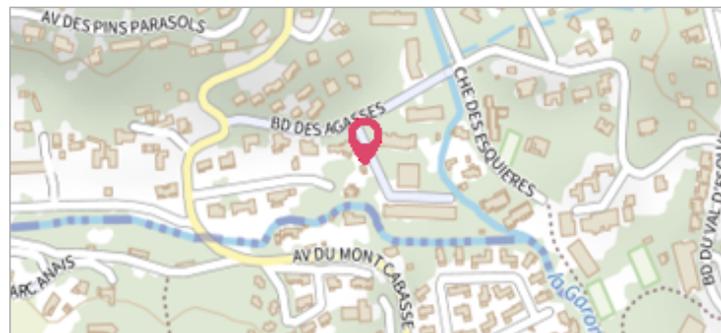
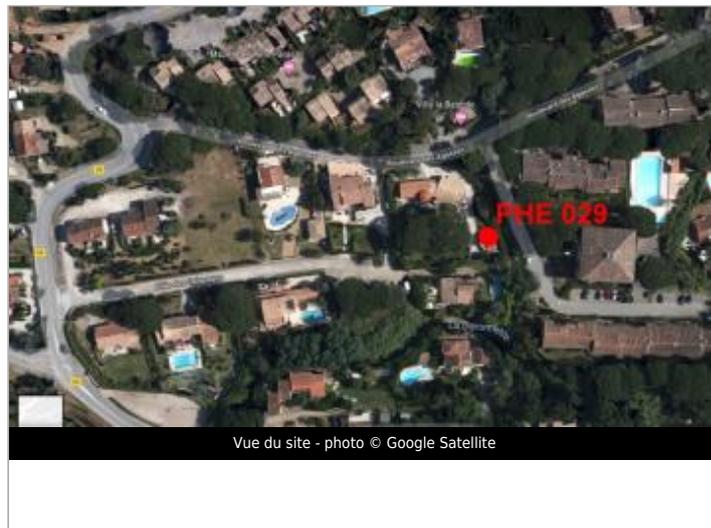
**Commentaires :** Autre entrée face au n°151 allée des Galapagos, intérieur cabanon proche entrée côté allée des Galapagos

**1** Repère(s) sur le site
