Commune : **ROQUEBRUNE-SUR-ARGENS**

Rivière : **La Garonne**

Bd.des Agasses, le Castillon des Issambres (F1)

Code : GAR2018_S_51

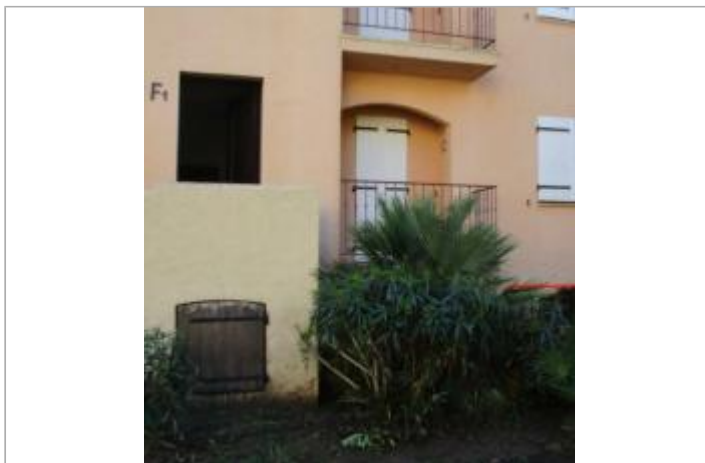
Commentaires : Sous porte-fenêtre/balcon entrée F1, façade nord

Vue du site - photo DDTM83

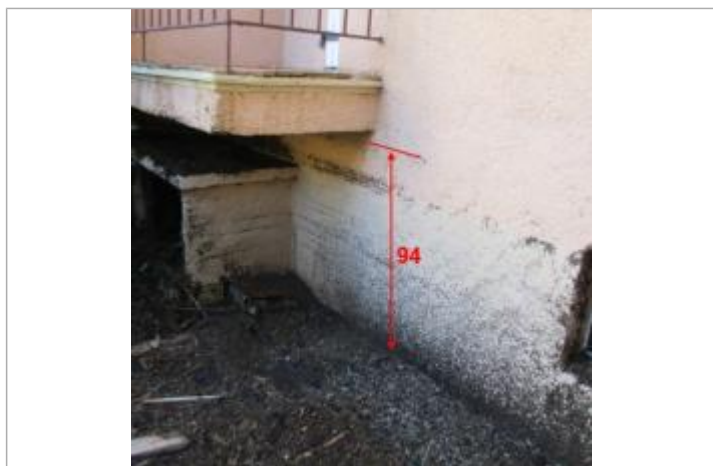
Code : GAR2018_R_51_1

Nature du repère : **Laisse d'inondation**

Description référence du repère : Sol

Différence entre le niveau d'eau et la référence (en m) : 0.940 m

Vue du repère - photo DDTM83
