Commune : **ROQUEBRUNE-SUR-ARGENS**

Rivière : **La Garonne**

Bd.des Agasses, le Castillon des Issambres #2

Code : GAR2018_S_52

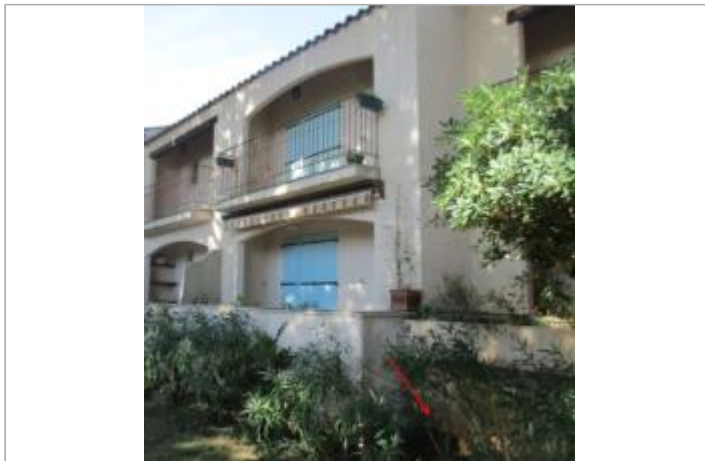
Commentaires : Façade sud / grille aération cave

Vue du site - photo DDTM83

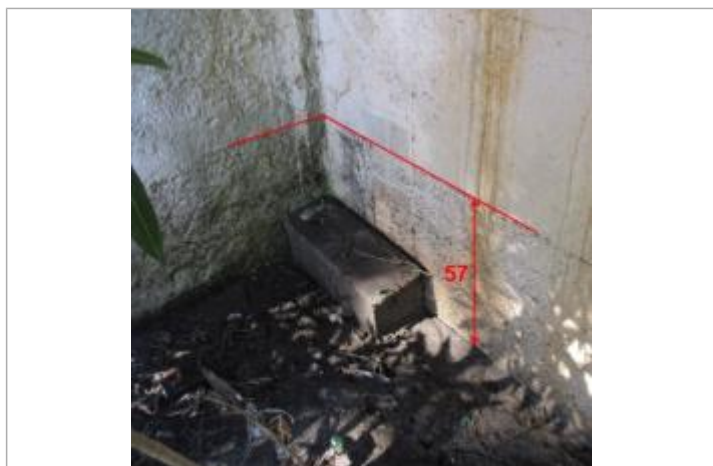
Nature du repère : **Laisse d'inondation**

État du repère : Disparu

Différence entre le niveau d'eau et la référence (en m) : 0.570 m

Vue du repère - photo DDTM83
