Commune : SAINTE-MAXIME

RD8 / Les Esqueriades villa n°13

Rivière : La Garonnette

Unité de gestion : Méditerranée Est**Code :** GAR2018_S_72**Date de mise à jour :** 01/09/2021**Auteur :** Cerema Méditerranée

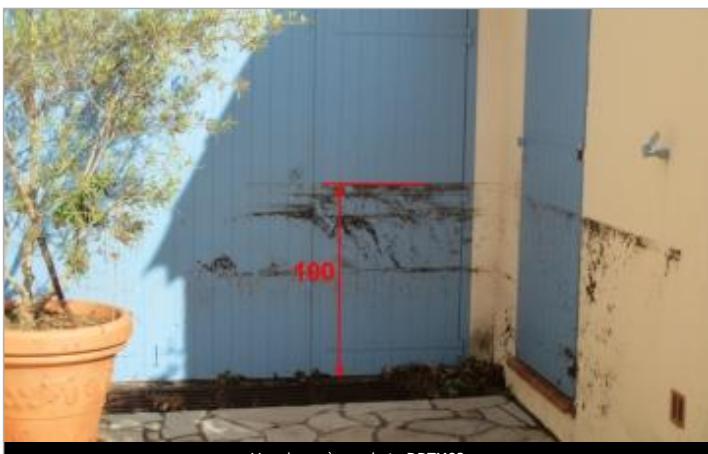
Commentaires : Porte du garage

Nature du repère : Laisse d'inondation

Vue du repère - photo DDTM83

Maximum de l'inondation : Oui**Visibilité :** Non renseigné**Pérennité :** Aucune**PHEC :** Non renseigné**État du repère :** Disparu**Repère calculé :** Non renseigné

Méthode : Non renseigné**Organisme :** DDTM 83**Commentaires sur le nivelllement :** Précision 1 cm**Référence nivélée :** Autre type de référence**Description référence du repère :** Sol**Système altimétrique :** NGF IGN 1969 (système normal)**Différence entre le niveau d'eau et la référence (en m) :** 1.000 m
