Commune : **ROQUEBRUNE-SUR-ARGENS**Rivière : **La Garonne****Le Castillon des Issambres, Bd. des Agasses****Commentaires** : Façade ouest du bâtiment C1 - ruisseau des Esquières**1**

GÉNÉRAL**Unité de gestion** : Méditerranée Est**Code** : GAR2018_S_28**Date de mise à jour** : 02/09/2021**Auteur** : Cerema Méditerranée

**10 octobre 2018**Nature de l'inondation : **Débordement de cours d'eau**Altitude calculée de l'eau : **non déterminé**Nature du repère : **Laisse d'inondation****GÉNÉRAL****Code** : GAR2018_R_28_1**Date de mise à jour** :**Auteur** : Cerema Méditerranée

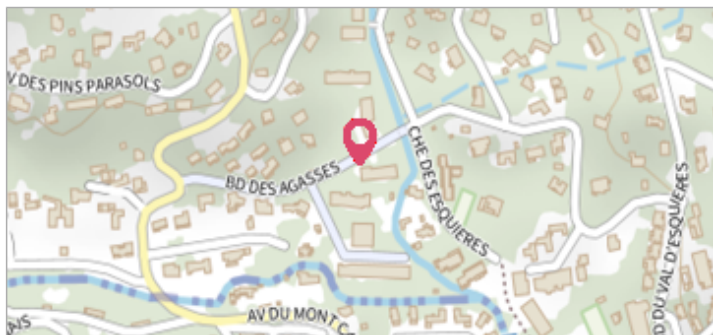
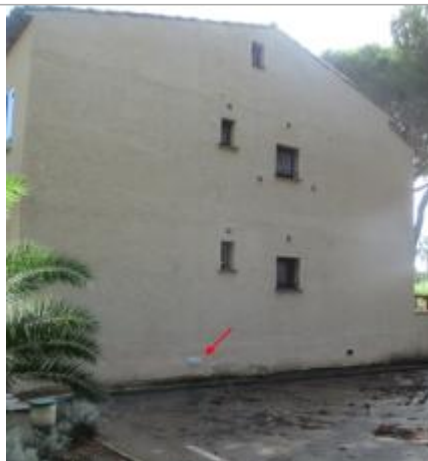
Vue du site - photo DDTM83

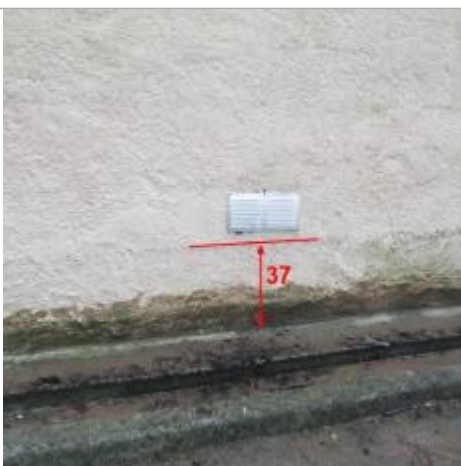
MARQUE**Maximum de l'inondation** : Oui**Visibilité** : Non renseigné**État du repère** : Disparu**Pérennité** : Aucune**Repère calculé** : Non renseigné**PHEC** : Non renseigné**SOURCE DE REPÉRAGE : RELEVÉS DE LAISSES DE CRUES SUITE À LA CRUE DE LA GARONNETTE DU 10 OCTOBRE 2018 - 12/10/2018****Type de repérage** : Campagne de terrain post-inondation**Organisme(s)** : DDTM 83**NIVELLEMENT INITIAL - 12/10/2018****Méthode** : Non renseigné**Organisme** : DDTM 83**Commentaires sur le nivellement** : Fiable, précision 1cm**Référence nivelée** : Autre type de référence**Description référence du repère** : Rebord, sous la bouche d'aération**Système altimétrique** : NGF IGN 1969 (système normal)**Différence entre le niveau d'eau et la référence (en m)** : 0.370 m

Vue du repère - photo DDTM83
