Commune : ROQUEBRUNE-SUR-ARGENS

114 Chemin de la rivière

Rivière : La Garonne

GÉNÉRAL**Unité de gestion :** Méditerranée Est**Code :** GAR2018_S_33**Date de mise à jour :** 02/09/2021**Auteur :** Cerema Méditerranée

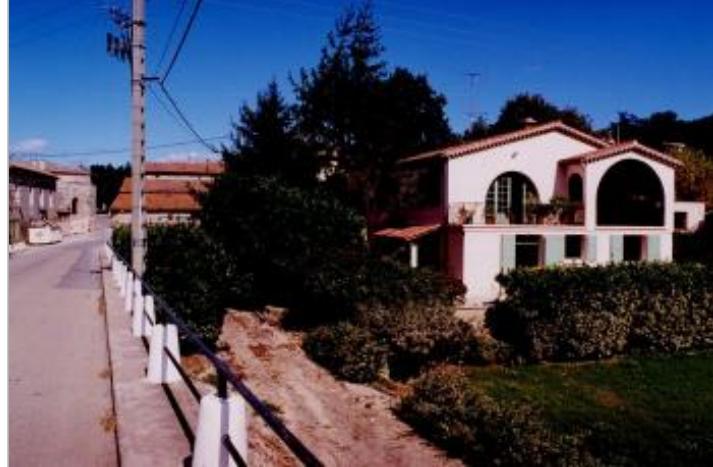
**10 Octobre 2018**Nature de l'inondation : **Débordement de cours d'eau**Altitude calculée de l'eau : **non déterminé**Nature du repère : **Laisse d'inondation****Commentaires :** Véhicule en réparation sur chandelle, n'a pas bougé durant la crue**GÉNÉRAL****Code :** GAR2018_R_33_1**Date de mise à jour :****Auteur :** Cerema Méditerranée

MARQUE**Maximum de l'inondation :** Oui**Visibilité :** Non renseigné**État du repère :** Disparu**Pérennité :** Aucune**Repère calculé :** Non renseigné**PHEC :** Non renseigné**SOURCE DE REPÉRAGE : RELEVÉS DE LAISSES DE CRUES SUITE À LA CRUE DE LA GARONNETTE DU 10 OCTOBRE 2018 - 12/10/2018****Type de repérage :** Campagne de terrain post-inondation**Organisme :** DDTM 83**NIVELLEMENT INITIAL - 12/10/2018****Méthode :** Non renseigné**Organisme :** DDTM 83**Commentaires sur le niveling :** Incertitude 5cm**Référence nivelée :** Autre type de référence**Description référence du repère :** Sol de la cour**Système altimétrique :** NGF IGN 1969 (système normal)**Différence entre le niveau d'eau et la référence (en m) :** 0.850 m
