Commune : **ROQUEBRUNE-SUR-ARGENS**Rivière : **La Garonne****Villa « Les Reinettes » Bd. Des Agasses****Commentaires :** Autre entrée face au n°151 allée des Galapagos, façade sud de la maison près de la jardinière**1**

**GÉNÉRAL****Unité de gestion :** Méditerranée Est**Code :** GAR2018\_S\_46**Date de mise à jour :** 02/09/2021**Auteur :** Cerema Méditerranée

**10 octobre 2018**Nature de l'inondation : **Débordement de cours d'eau**Altitude calculée de l'eau : **non déterminé**Nature du repère : **Laisse d'inondation****GÉNÉRAL****Code :** GAR2018\_R\_46\_1**Date de mise à jour :****Auteur :** Cerema Méditerranée

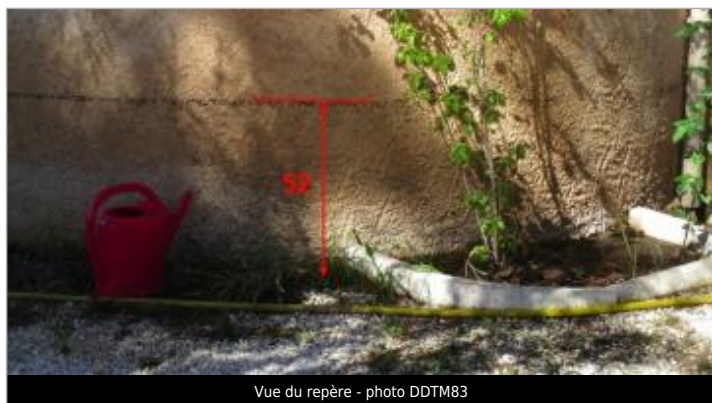
**MARQUE****Maximum de l'inondation :** Oui**Visibilité :** Non renseigné**État du repère :** Disparu**Pérennité :** Aucune**Repère calculé :** Non renseigné**PHEC :** Non renseigné

Vue du repère - photo DDTM83

**SOURCE DE REPÉRAGE : RELEVÉS DE LAISSES DE CRUES SUITE À LA CRUE DE LA GARONNETTE DU 10 OCTOBRE 2018 - 12/10/2018****Type de repérage :** Campagne de terrain post-inondation**Organisme(s) :** DDTM 83**NIVELLEMENT INITIAL - 12/10/2018****Méthode :** Non renseigné**Organisme :** DDTM 83**Référence nivelée :** Autre type de référence**Description référence du repère :** Sol**Système altimétrique :** NGF IGN 1969 (système normal)**Différence entre le niveau d'eau et la référence (en m) :** 0.520 m
