Commune : ROQUEBRUNE-SUR-ARGENS

Rivière : La Garonne

Villa « Les Reinettes » Bd. Des Agasses

Code : GAR2018_S_46

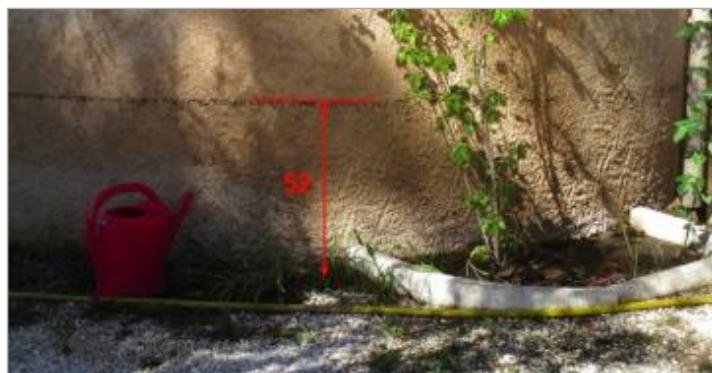
Nature du repère : Laisse d'inondation

Vue du repère - photo DDTM83

État du repère : Disparu

Différence entre le niveau d'eau et la référence (en m) : 0.520 m
