Commune : **ROQUEBRUNE-SUR-ARGENS**

Rivière : **La Garonne**

Villa « Les Reinettes » Bd. Des Agasses #2

Code : GAR2018_S_47

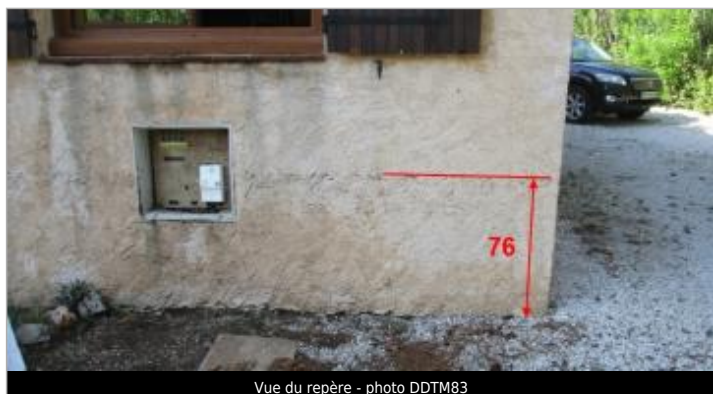
Nature du repère : **Laisse d'inondation**

État du repère : Disparu

Vue du repère - photo DDTM83

Différence entre le niveau d'eau et la référence (en m) : 0.760 m
