Commune : **ROQUEBRUNE-SUR-ARGENS**

Rivière : **La Garonne**

Bd.des Agasses, le Castillon des Issambres #2

Code : GAR2018_S_52

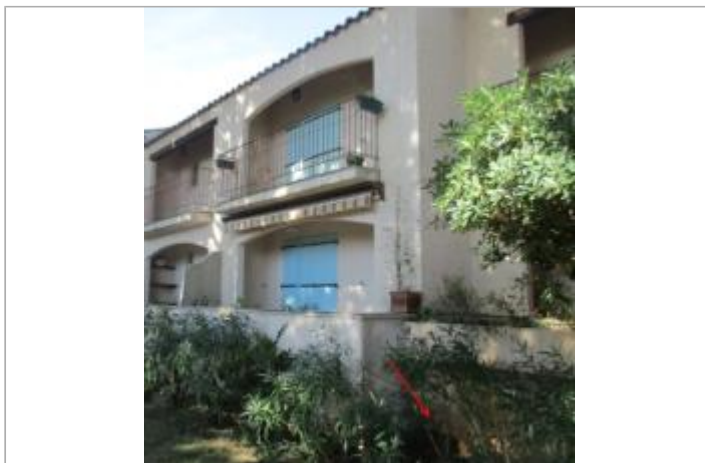
Commentaires : Façade sud / grille aération cave

Vue du site - photo DDTM83
