Commune : **ROQUEBRUNE-SUR-ARGENS**Rivière : **La Garonne****Bd.des Agasses, le Castillon des Issambres #3****Commentaires** : Angles des façades nord-ouest**1** Repère(s) sur le site**GÉNÉRAL****Unité de gestion** : Méditerranée Est**Code** : GAR2018_S_53**Date de mise à jour** : 01/09/2021**Auteur** : Cerema Méditerranée

**10 octobre 2018**Nature de l'inondation : **Débordement de cours d'eau**Altitude calculée de l'eau : **non déterminé**Nature du repère : **Laisse d'inondation****GÉNÉRAL****Code** : GAR2018_R_53_1**Date de mise à jour** :**Auteur** : Cerema Méditerranée

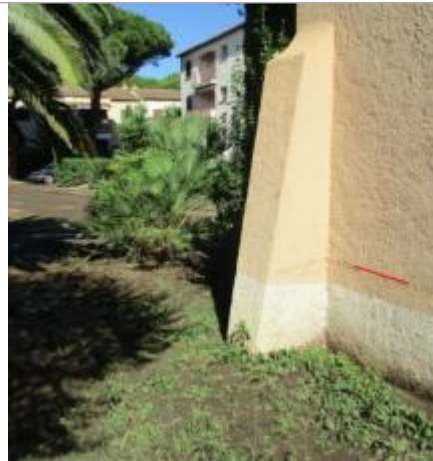
Vue du site - photo DDTM83

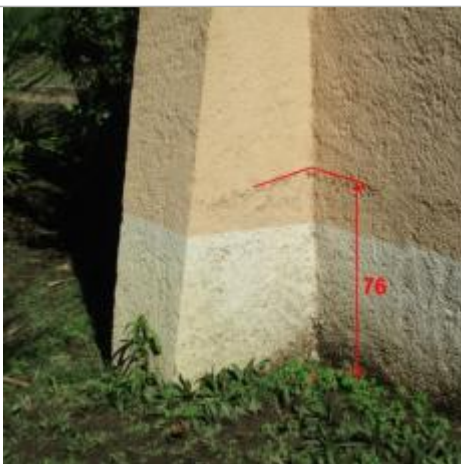
MARQUE**Maximum de l'inondation** : Oui**Visibilité** : Non renseigné**État du repère** : Disparu**Pérennité** : Aucune**Repère calculé** : Non renseigné**PHEC** : Non renseigné**SOURCE DE REPÉRAGE : RELEVÉS DE LAISSES DE CRUES SUITE À LA CRUE DE LA GARONNETTE DU 10 OCTOBRE 2018 - 12/10/2018****Type de repérage** : Campagne de terrain post-inondation**Organisme(s)** : DDTM 83**NIVELLEMENT INITIAL - 12/10/2018****Méthode** : Non renseigné**Organisme** : DDTM 83**Commentaires sur le nivellement** : Précision 1 cm**Référence nivelée** : Autre type de référence**Description référence du repère** : Sol**Système altimétrique** : NGF IGN 1969 (système normal)**Différence entre le niveau d'eau et la référence (en m)** : 0.760 m

Vue du repère - photo DDTM83
