Commune : **SAINTE-MAXIME**Rivière : **La Garonnette**

## RD8 / Les Esqueriades Entrée de la piscine collective

Code : GAR2018\_S\_69

**SOURCE DE REPÉRAGE : RELEVÉS DE LAISSES DE CRUES SUITE À LA CRUE DE LA GARONNETTE DU 10 OCTOBRE 2018 - 12/10/2018**

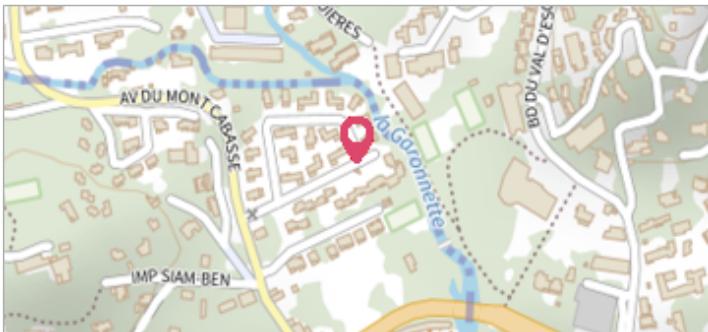
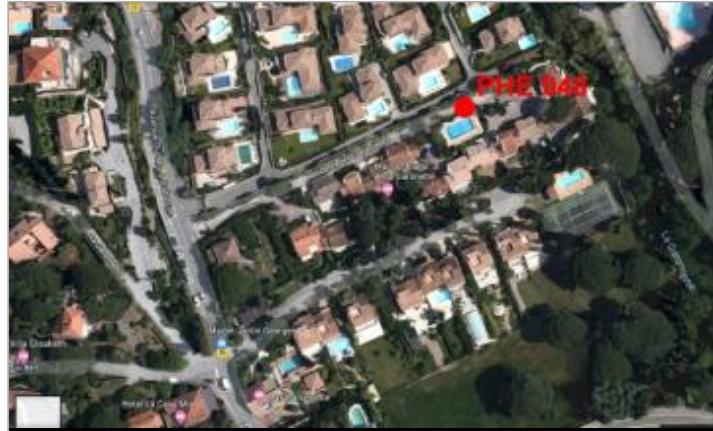
Vue du site - photo © Google Satellite

Commentaires : Grille mur piscine

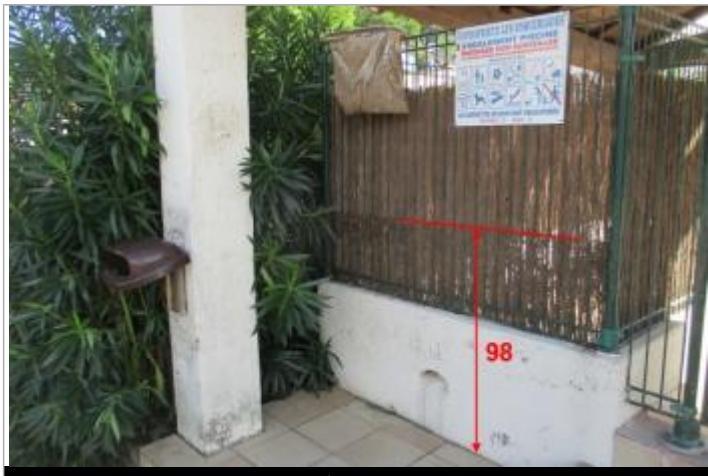
Vue du repère - photo DDTM83

**10 Octobre 2018**Nature de l'inondation : **Débordement de cours d'eau**Altitude calculée de l'eau : **non déterminé**Nature du repère : **Laisse d'inondation**

Commentaires : Sur la clôture à l'entrée de la piscine

Différence entre le niveau d'eau et la référence (en m) : 0.980 m
