Commune : **SAINTE-MAXIME**Rivière : **La Garonne****RD 8 / Les Esqueriades villa n° 14**

Code : GAR2018\_S\_71

**SOURCE DE REPÉRAGE : RELEVÉS DE LAISSES DE CRUES SUITE À LA CRUE DE LA GARONNETTE DU 10 OCTOBRE 2018 - 12/10/2018**

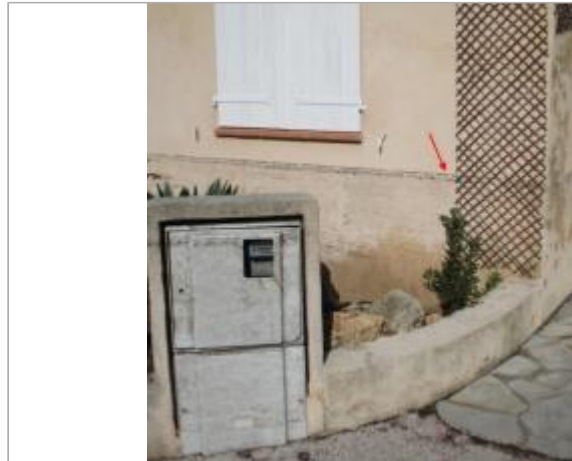
Commentaires : Façade

Vue du site - photo DDTM83

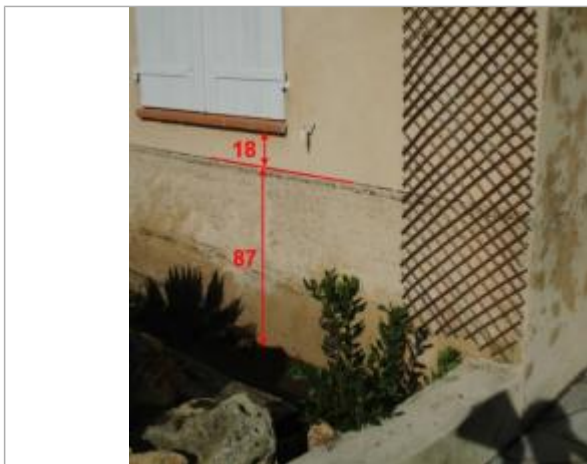
Commentaires sur le nivellement : 18cm au dessous de la margelle de la fenêtre ou 87 cm au dessus du sol

Description référence du repère : Margelle de la fenêtre

Différence entre le niveau d'eau et la référence (en m) : -0.180 m

Vue du repère - photo DDTM83
