Commune : **SAINTE-MAXIME**

Rivière : **La Garonne**

RD8 / Les Esqueriades villa n°13 #2

Code : GAR2018_S_73

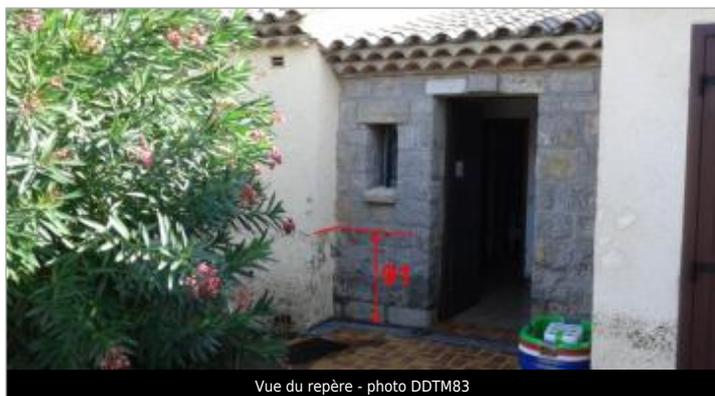
Vue du repère - photo DDTM83

Commentaires : Angle murs porte d'entrée

Nature du repère : **Laisse d'inondation**

État du repère : Disparu

Description référence du repère : Sol

Différence entre le niveau d'eau et la référence (en m) : 0.910 m
