Commune : **ROQUEBRUNE-SUR-ARGENS****500 boulevard des Agasses****Commentaires** : Mur - Ruisseau des Esquières**1** Repère(s) sur le site**GÉNÉRAL****Unité de gestion** : Méditerranée Est**Code** : GAR2018_S_5**Date de mise à jour** : 02/09/2021**Auteur** : Cerema Méditerranée

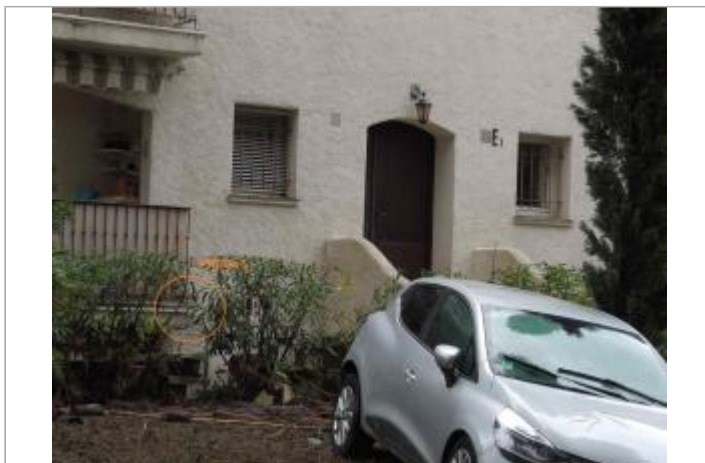
Vue du site - Photo © CCGST

**10 octobre 2018**Nature de l'inondation : **Débordement de cours d'eau**Altitude calculée de l'eau : **4.787 m**Nature du repère : **Laisse d'inondation****Commentaires** : Traces humides et fines brindilles déposées sur le balcon à gauche de la montée d'escalier BAT E1, bonne fiabilité.**GÉNÉRAL****Code** : GAR2018_R_5_1**Date de mise à jour** :**Auteur** : Cerema Méditerranée
