Commune : **ROQUEBRUNE-SUR-ARGENS**Rivière : **La Garonne****74 chemin de la rivière****Commentaires :** Mur de garage**1** Repère(s) sur le site**GÉNÉRAL****Unité de gestion :** Méditerranée Est**Code :** GAR2018_S_9**Date de mise à jour :** 02/09/2021**Auteur :** Cerema Méditerranée

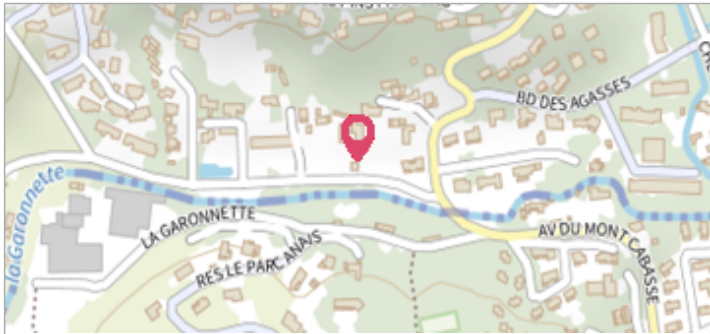
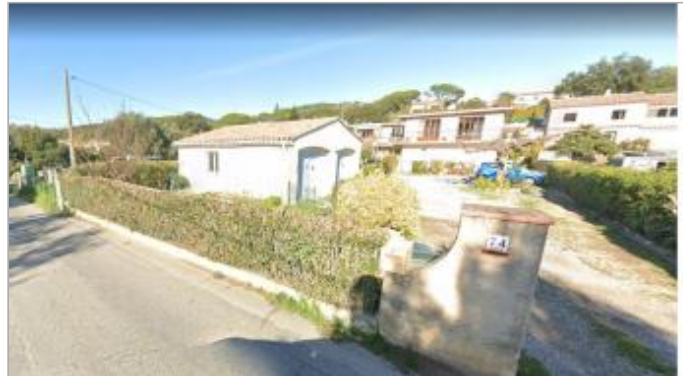
Vue du site - Photo © Google Street View

**10 Octobre 2018**Altitude calculée de l'eau : **6.492 m**Nature de l'inondation : **Débordement de cours d'eau**Nature du repère : **Laisse d'inondation****Commentaires :** Traces humide et fines brindilles déposées sur le mur du garage, bonne fiabilité.**GÉNÉRAL****Code :** GAR2018_R_9_1**Date de mise à jour :****Auteur :** Cerema Méditerranée
