Commune : **SAINTE-MAXIME** | Rivière : **La Garonne**

**92-112 chemin de la rivière**

**Unité de gestion** : Méditerranée Est  
**Code** : GAR2018\_S\_11      **Date de mise à jour** : 02/09/2021  
**Auteur** : Cerema Méditerranée

**Code** : GAR2018\_R\_11\_1      **Date de mise à jour** : 02/09/2021  
**Auteur** : Cerema Méditerranée

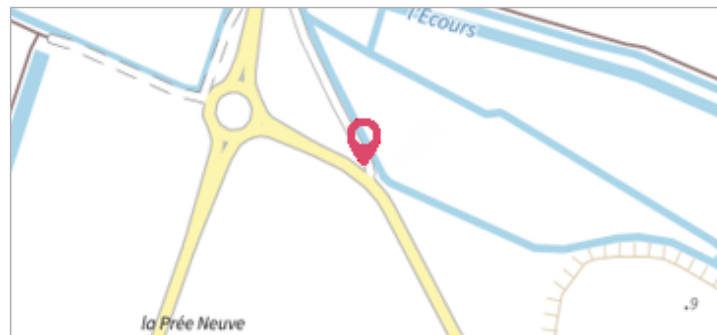
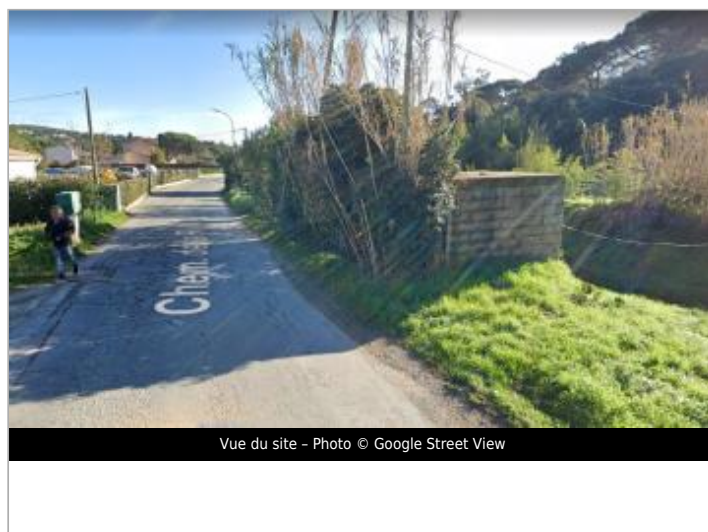
**Commentaires** : A l'arrière de la construction béton

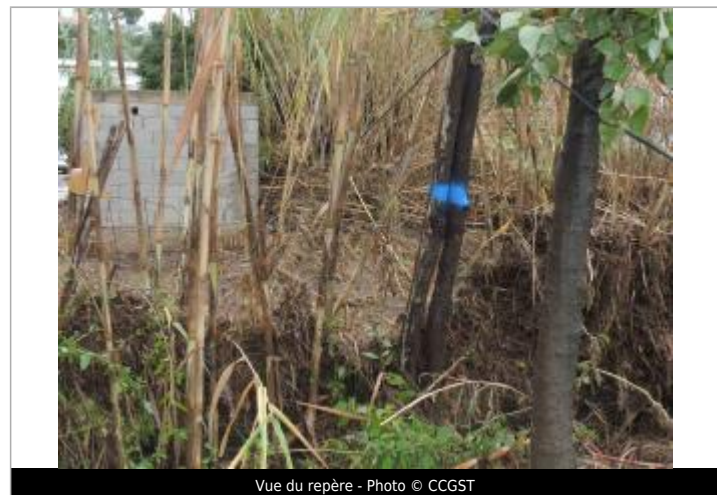
**Commentaires** : Repère bleu sur le piquet en bois qui est le support du grillage et du câble électrique qui traverse le cours d'eau de RD en RG, fiabilité moyenne .

**Maximum de l'inondation** : Oui  
**Visibilité** : Non renseigné      **État du repère** : Disparu  
**Pérennité** : Aucune      **Repère calculé** : Non renseigné  
**PHEC** : Non renseigné
