Commune: NOTRE-DAME-DU-HAMEL

Rivière : La Charentonne

## Mur jouxtant la porte d'entrée du 107 route de Cerniéres/Echanfray (D 33)

**Code:** WEB S 202201143655 **Date de mise à jour :** 06/10/2022

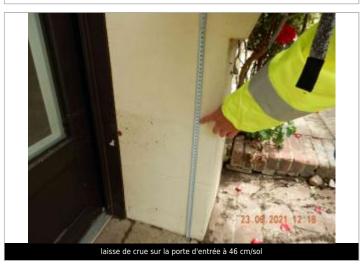
Commentaires : laisse de crue sur la porte d'entrée à 46 cm/sol

Nature du repère : Laisse d'inondation

Maximum de l'inondation : Oui

Visibilité: Oui État du repère : Bon
