Commune : **NOTRE-DAME-DU-HAMEL**

Rivière : **La Charentonne**

Mur jouxtant la porte d'entrée du 107 route de Cernières/Echanfray (D 33)

Code : WEB_S_202201143655 Date de mise à jour : 06/10/2022

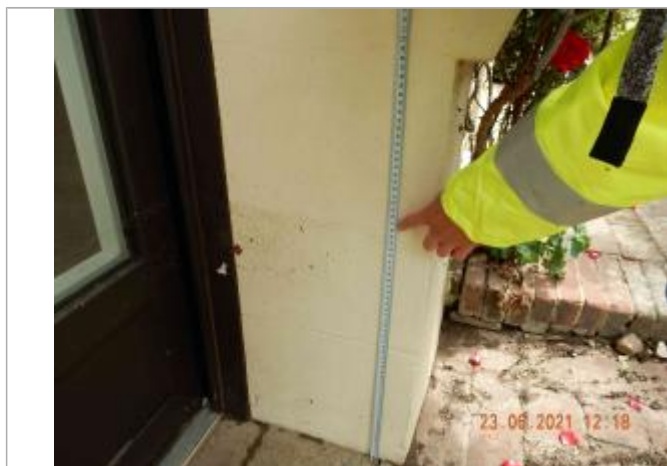
Nature du repère : **Laisse d'inondation**

Maximum de l'inondation : Oui

laisse de crue sur la porte d'entrée à 46 cm/sol
