Commune : **BERRY-AU-BAC** | Rivière : **L' Aisne**

Portail métallique dans voie sans issus débouchant rue du Moulin (juste avant le n°25 de la rue du Moulin)

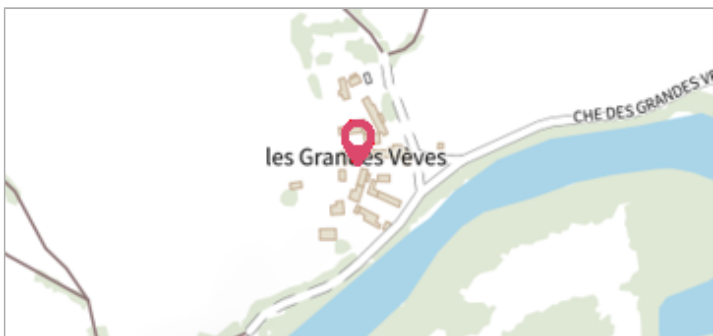
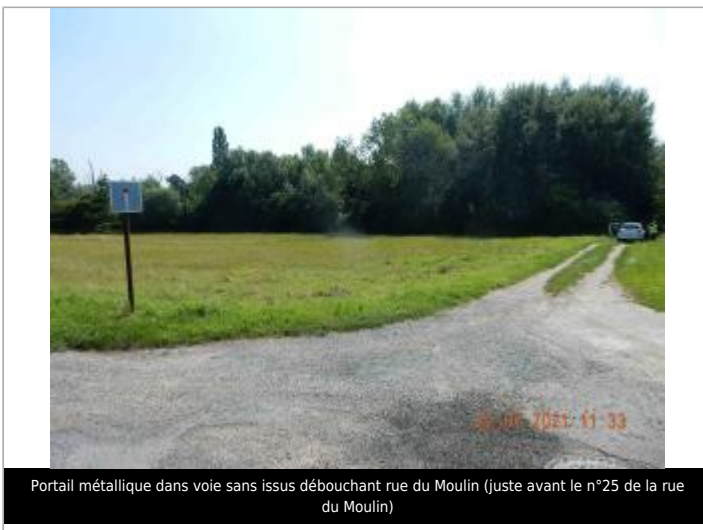
Commentaires : Laisse de crue sur pilier en ciment du portail métallique à 28 cm/sol

Maximum de l'inondation : Oui
 Visibilité : Oui État du repère : Bon
 Pérennité : Moyenne
