Commune : SAINT-FRONT-DE-PRADOUX

Mur support pont St-Front-de-Pradoux

Code : EPIDOR_S_24409-1

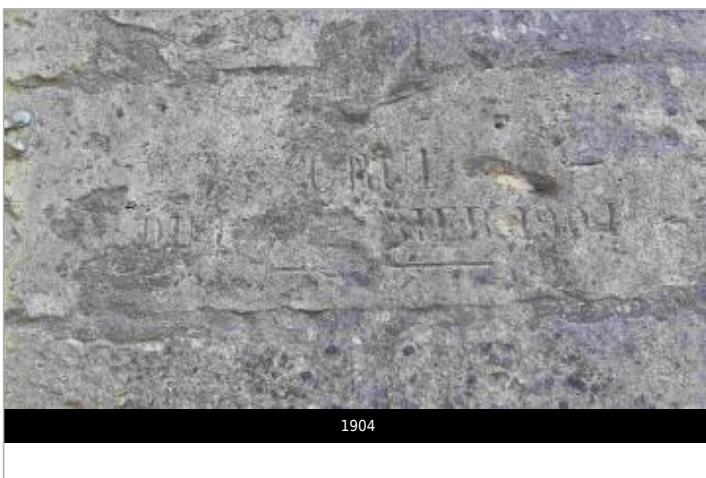
Code : EPIDOR_R_24409-1_1

Altitude calculée de l'eau : **46.54 m**

Nature du repère : Marque gravée

Texte : Crue du janvier 1904

Différence entre le niveau d'eau et la référence (en m) : 1.930 m
