Commune : NANCOIS-SUR-ORNAIN

Rivière : L' Ornain

## Pont sur la RD120A après le croisement avec la RD136

**1** Repère(s) sur le site**GÉNÉRAL****Unité de gestion :** Seine amont-Marne amont**Code :** 55372-01**Date de mise à jour :** 18/10/2021**Auteur :** SPC SAMA

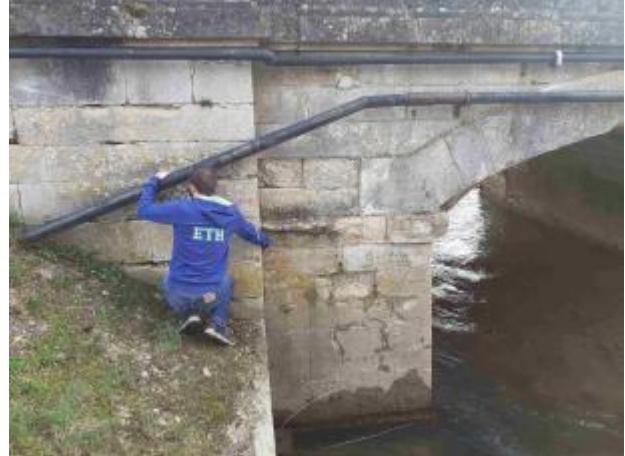
Aval du pont sur la RD120A

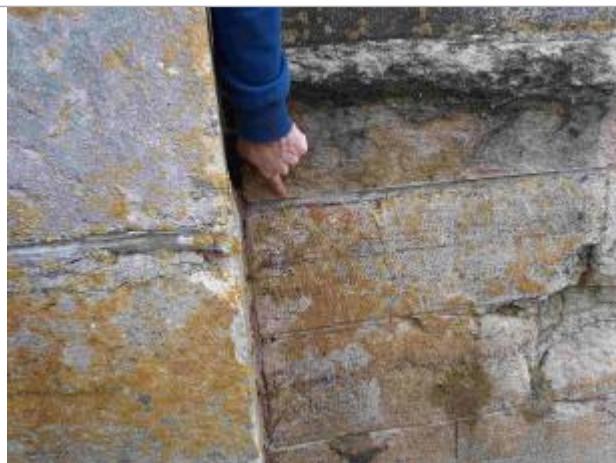
Marque sous le pont, rive droite

**MARQUE****Texte :** 02/21**Maximum de l'inondation :** Oui**Visibilité :** Non**État du repère :** Moyen**Pérennité :** Moyenne**SOURCE DE REPÉRAGE : VISITE DE TERRAIN SPC SAMA - 18/02/2021****Type de repérage :** Campagne de terrain post-inondation**SPC SAMA - 19/08/2021****Méthode :** GPS**Référence nivélée :** Marque d'inondation**Système altimétrique :** NGF IGN 1969 (système normal)**Altitude de la référence (en m) :** 213.594 m**Altitude calculée de l'eau (en m) :** 213.594
