Commune : **NANCOIS-SUR-ORNAIN**

Rivière : **L' Orvain**

Pont sur la RD120A après le croisement avec la RD136

Code : 55372-01

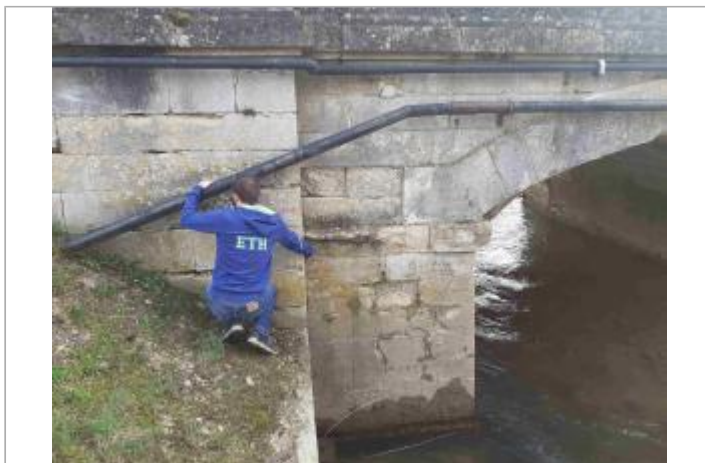
Aval du pont sur la RD120A

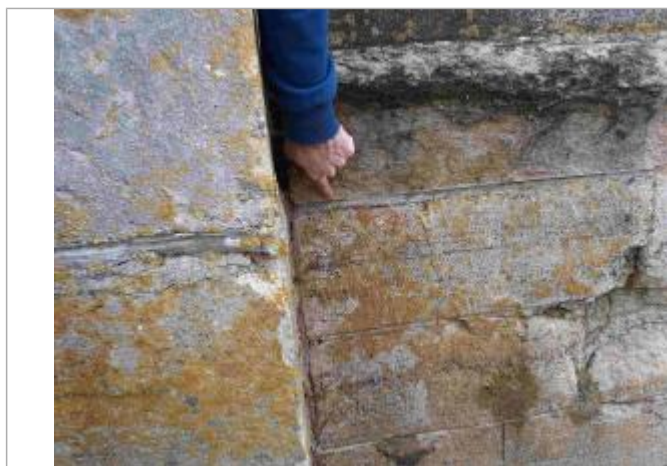
Nature du repère : **Marque peinture ou encre**

Texte : 02/21

État du repère : Moyen

Marque sous le pont, rive droite
