Commune : **TANNOIS**

Rivière : **L'Ornain**

## Pont sur l'Ornain sur la N135, pres du croisement avec la D6

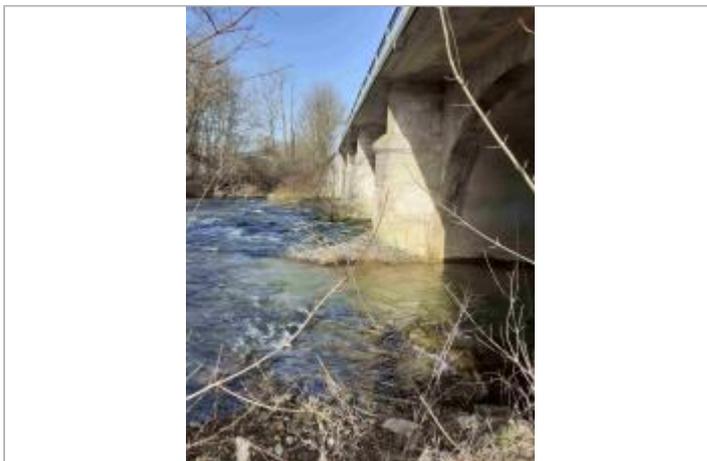
Aval du pont, rive gauche

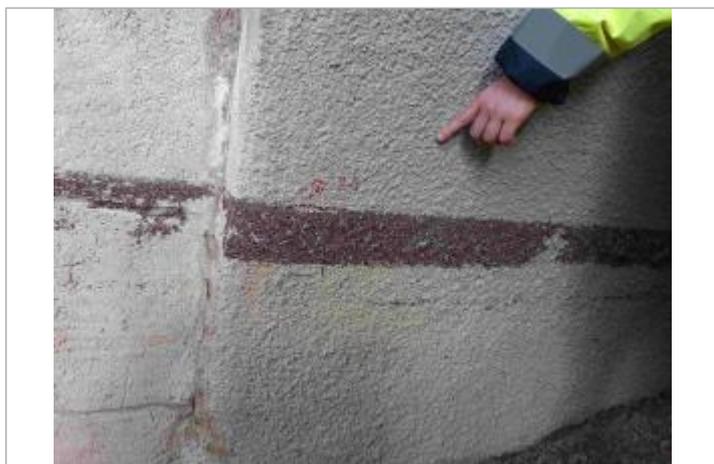
Marque à l'aval du pont en rive gauche

**Texte :** 02/21  
**Maximum de l'inondation :** Oui  
**Visibilité :** Non **État du repère :** Moyen  
**Pérennité :** Moyenne
