Commune : **SOISSONS**

Rivière : **L' Aisne**

Bordure en ciment sur la berge en amont direct du pont Gambetta rive gauche.

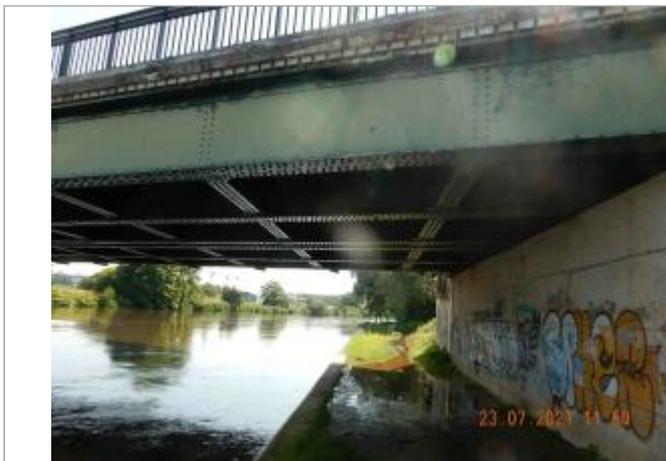
Bordure en ciment sur la berge en amont direct du pont Gambetta rive gauche.

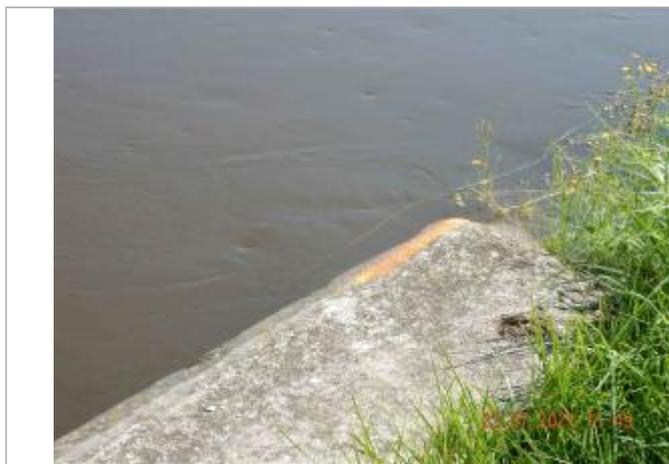
Commentaires : Marque de peinture sur bordure en ciment sur la berge.

Maximum de l'inondation : Oui
 Visibilité : Oui État du repère : Bon
 Pérennité : Moyenne

Marque de peinture sur bordure en ciment sur la berge.
