Commune : **SOISSONS**

Rivière : **L' Aisne**

**Bordure en ciment sur la berge en amont direct du pont Gambetta rive gauche.**

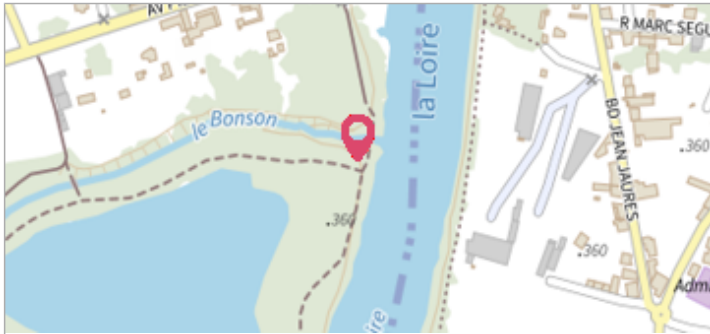
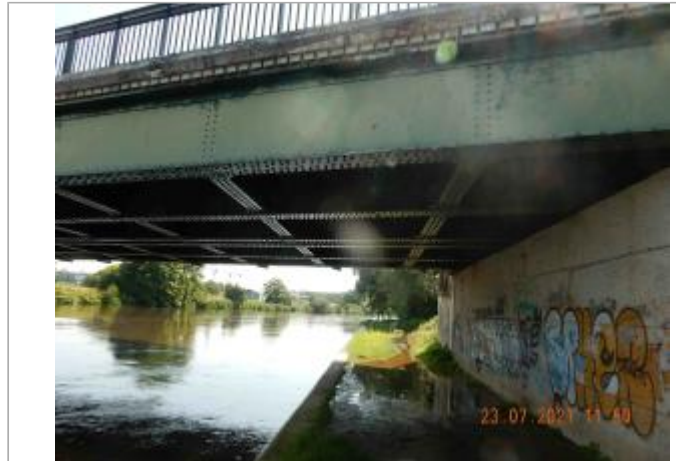
Bordure en ciment sur la berge en amont direct du pont Gambetta rive gauche.

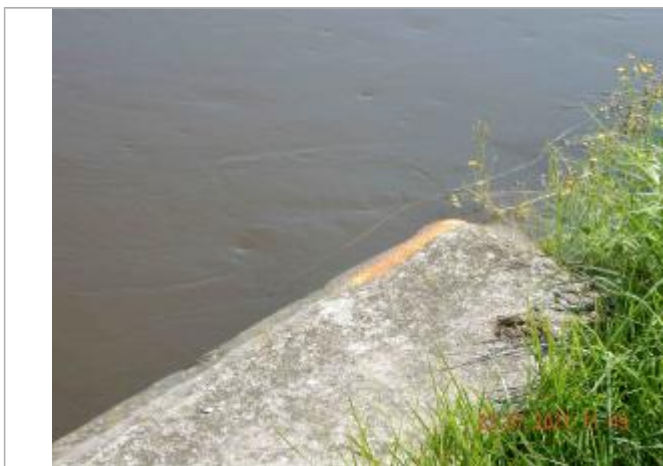
Commentaires : Marque de peinture sur bordure en ciment sur la berge.

Marque de peinture sur bordure en ciment sur la berge.
