Commune : **BERRY-AU-BAC**Rivière : **L' Aisne****Portail en fer rouillé, rue de l'Ancienne Place après le n°3.****1**

Code : WEB\_S\_202111095141

Date de mise à jour : 09/11/2021

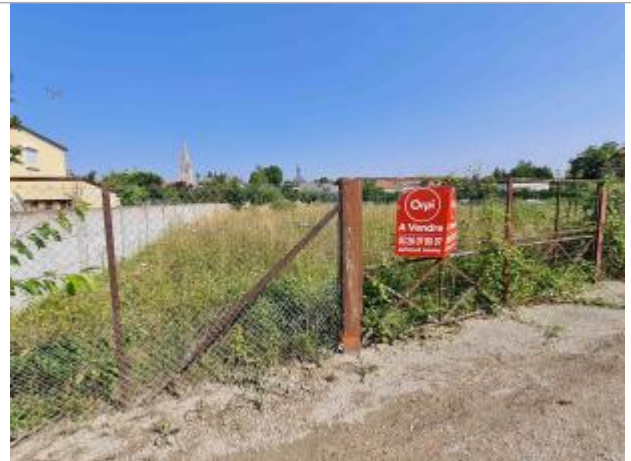
Portail en fer rouillé, rue de l'Ancienne Place après le n°3.

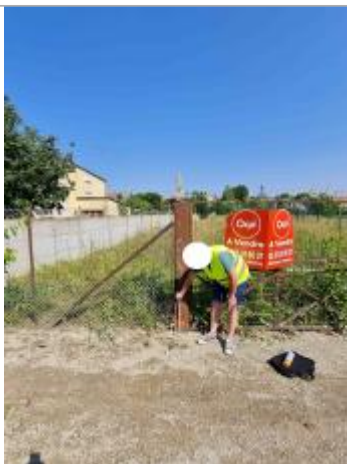
**21 juillet 2021**Nature de l'inondation : **Débordement de cours d'eau**Altitude calculée de l'eau : **54.28 m**Nature du repère : **Marque peinture ou encre**

Maximum de l'inondation : Oui

État du repère : Bon

Pérennité : Moyenne

Marque de peinture sur poteau du portail à 13 cm/sol.
