Commune : **DOUELLE**

sanitaires du terrain de tennis

Rivière : **Le Lot**

Code : WEB_S_202110124023

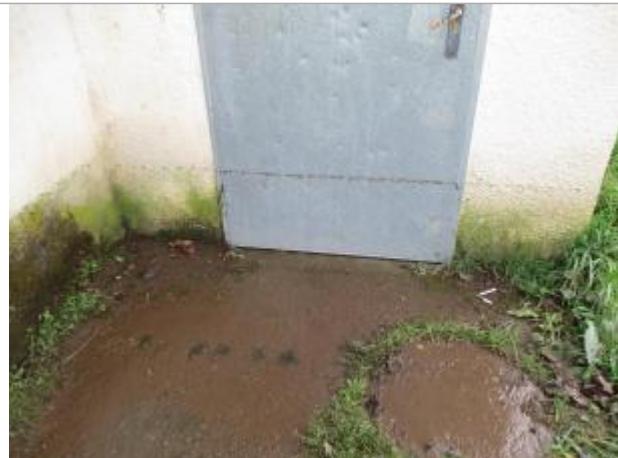
Nature du repère : **Laisse d'inondation**

État du repère : Disparu

Commentaires sur le niveling : épaisseur d'eau porte grise : 40 cm

épaisseur d'eau porte verte : 57 cm
