Commune : **DOUELLE**

Rivière : **Le Lot**

sanitaires du terrain de tennis

Code : WEB_S_202110124023

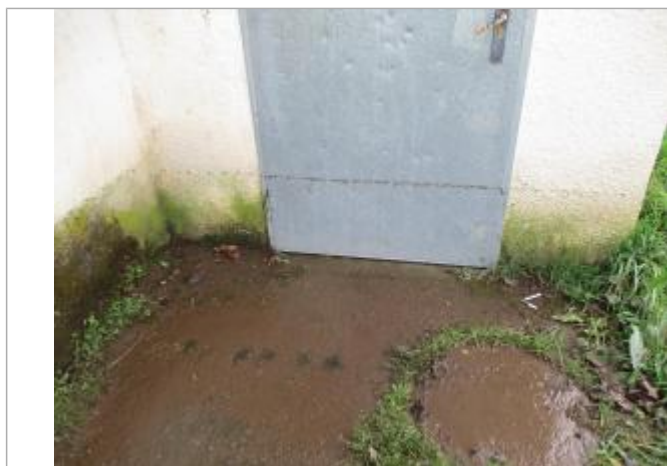
Nature du repère : **Laisse d'inondation**

Commentaires sur le nivellement : épaisseur d'eau porte grise : 40 cm

épaisseur d'eau porte verte : 57 cm
