Commune : **DOUELLE**

Rivière : **Le Lot**

## sanitaires du terrain de tennis

**2 février 2021**

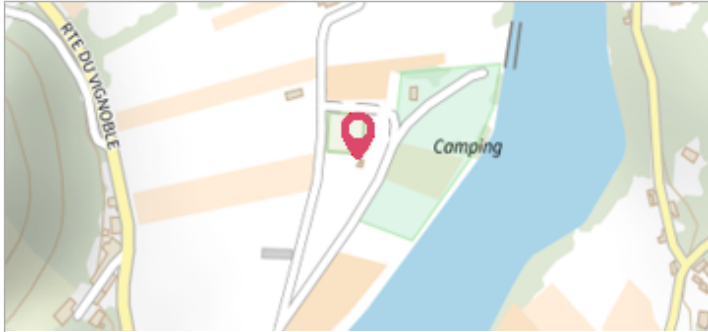
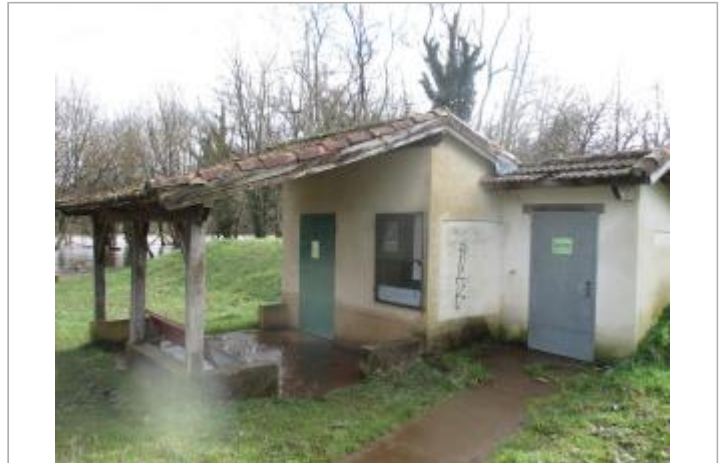
Nature de l'inondation : **Débordement de cours d'eau**

Nature du repère : **Laisse d'inondation**

Maximum de l'inondation : Oui

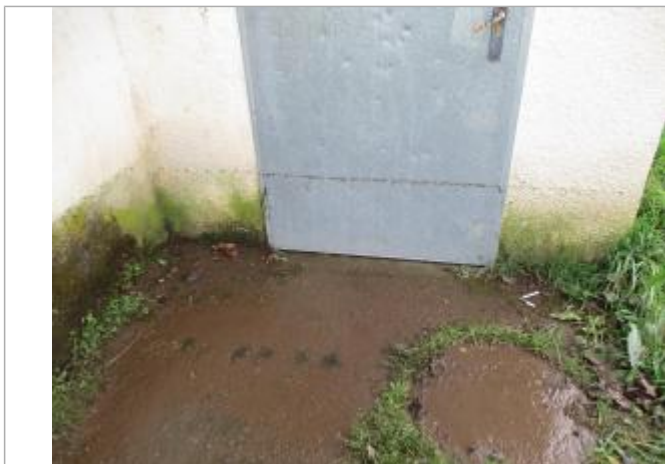
État du repère : Disparu

Commentaires sur le nivellement : épaisseur d'eau porte grise : 40 cm

épaisseur d'eau porte verte : 57 cm
