Commune : **MERLAUT** | Rivière : **La Saulx**

Pont sur la D58 en direction de Plichancourt

Unité de gestion : Seine amont-Marne amont
 Code : 51433-01 Date de mise à jour : 13/10/2021
 Auteur : SPC SAMA

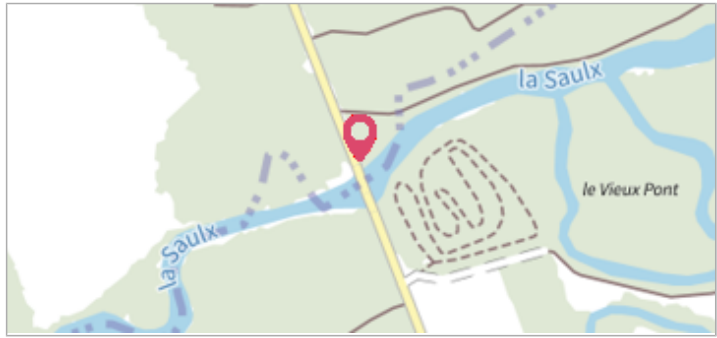
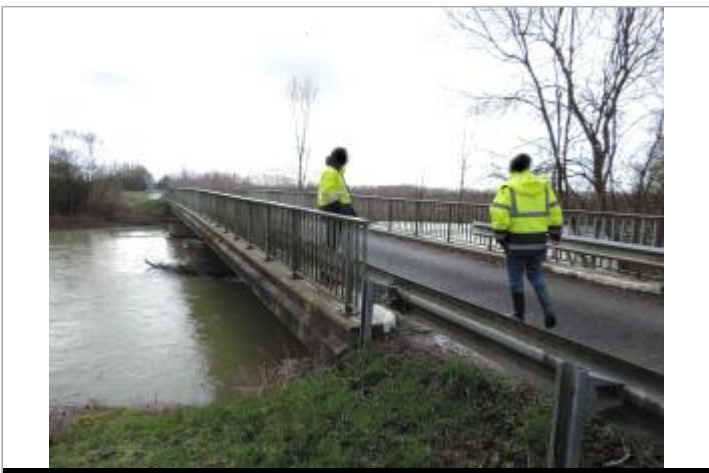
Pont sur la D58

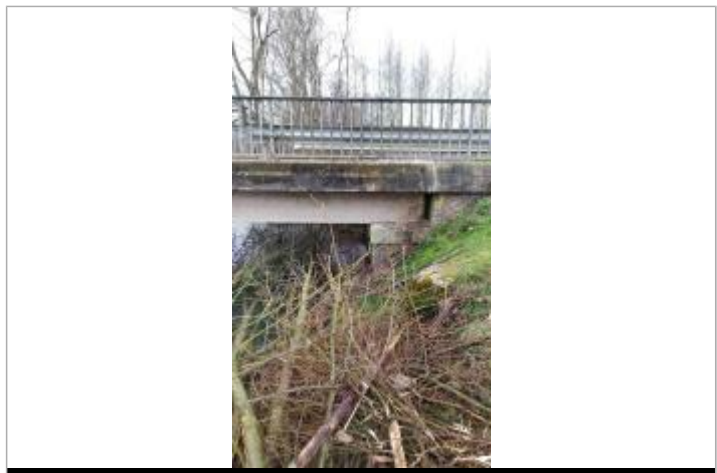
Marque en amont du pont

Texte : 01/21
 Maximum de l'inondation : Oui
 Visibilité : Non État du repère : Moyen
 Pérennité : Moyenne
