Commune : MERLAUT

Rivière : La Saulx

Pont sur la D58 en direction de Plichancourt

Repère(s) sur le site

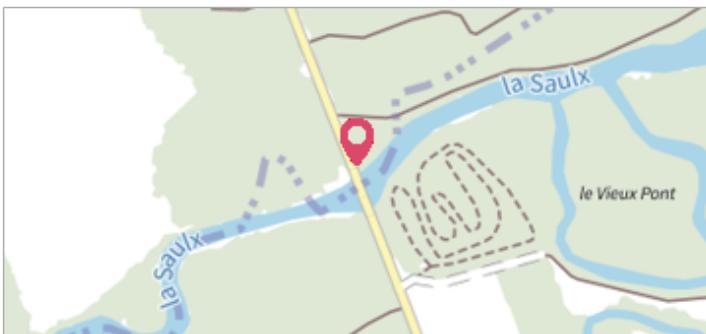
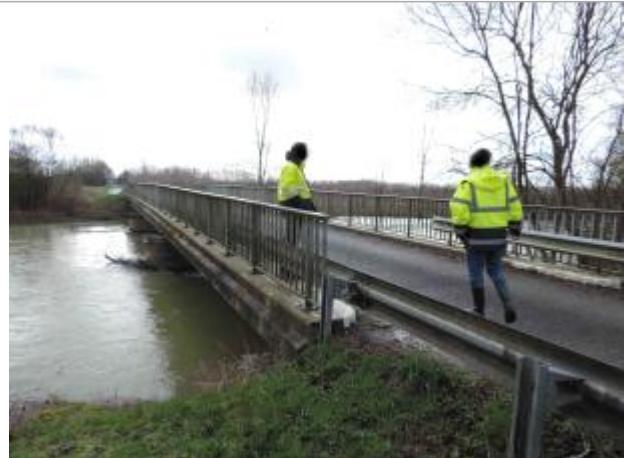
Pont sur la D58

**Janvier 2021**Nature de l'inondation : **Débordement de cours d'eau**Altitude calculée de l'eau : **102.4 m**Nature du repère : **Marque peinture ou encre**

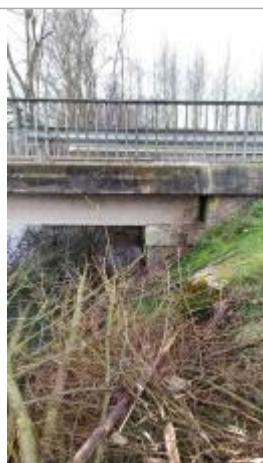
Marque en amont du pont

Texte : 01/21**Maximum de l'inondation :** Oui**Visibilité :** Non**État du repère :** Moyen**Pérennité :** Moyenne**SOURCE DE REPÉRAGE : VISITE DE TERRAIN SPC SAMA - 27/01/2021****Type de repérage :** Campagne de terrain post-inondation
