Commune : **BALHAM**Rivière : **L' Aisne****Tablier rive gauche côté aval du pont de la RD 926 sur l'Aisne.****1**

**GÉNÉRAL**

Tablier rive gauche côté aval du pont de la RD 926 sur l'Aisne.

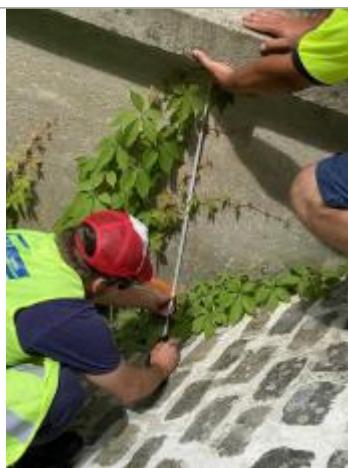
Marque de peinture sur tablier du pont à 1 m/ bas du tablier.

**Maximum de l'inondation :** Oui  
**Visibilité :** Oui    **État du repère :** Bon  
**Pérennité :** Moyenne

**Méthode :** GPS  
**Commentaires sur le nivelllement :** Laisse de crue à 1 m sous le tablier, trottoir situé sur le tablier à 13 cm au dessus du dessous du tablier.  
soit au total, 1.13 m au dessous du sol du trottoir.  
**Référence nivellée :** Autre type de référence  
**Description référence du repère :** Trottoir sur le pont.  
**Système altimétrique :** NGF IGN 1969 (système normal)  
**Altitude de la référence (en m) :** 65.538 m  
**Différence entre le niveau d'eau et la référence (en m) :** -1.130 m  
**Altitude calculée de l'eau (en m) :** 64.408
