Commune : **BALHAM**Rivière : **L' Aisne****Tablier rive gauche coté aval du pont de la RD 926 sur l'Aisne.****1**

GÉNÉRAL**Unité de gestion :** Bassins du Nord**Code :** WEB_S_202111022238**Date de mise à jour :** 09/11/2021**Auteur :** SACN_FD

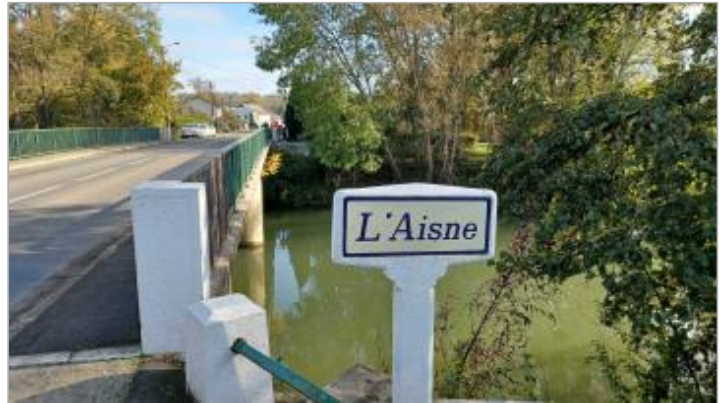
Tablier rive gauche coté aval du pont de la RD 926 sur l'Aisne.

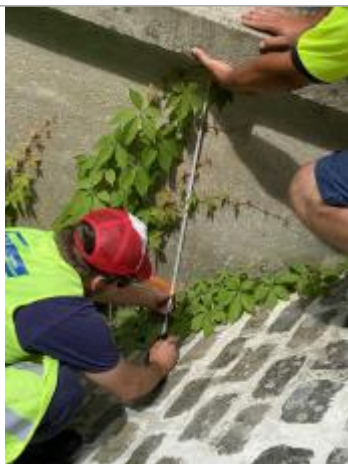
MARQUE**Maximum de l'inondation :** Oui**Visibilité :** Oui**État du repère :** Bon**Pérennité :** Moyenne**NIVELLEMENT SPC SACN. LE SPC N'EST PAS GÉOMÈTRE EXPERT, LES COTES SONT DONNÉES À TITRES INDICATIF. - 27/10/2021****Méthode :** GPS**Commentaires sur le nivellement :** Laisse de crue à 1 m sous le tablier, trottoir situé sur le tablier à 13 cm au dessus du dessous du tablier.

soit au total, 1.13 m au dessous du sol du trottoir.

Marque de peinture sur tablier du pont à 1 m/ bas du tablier.
