Commune : **CHATEAU-PORCIEN** | Rivière : **L' Aisne**

Parement en béton d'une cuve derrière l'écluse (rive droite du canal) sur la route de la ferme de Pargny

1 Repère(s) sur le site

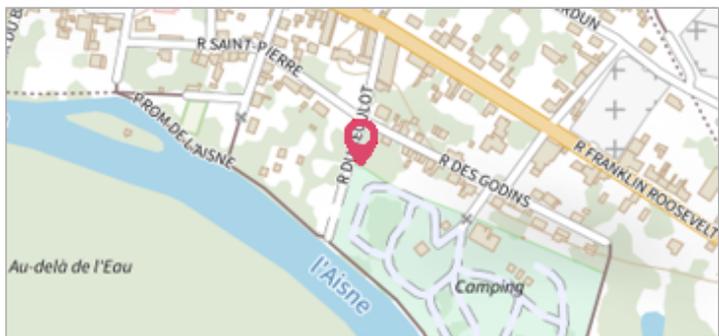
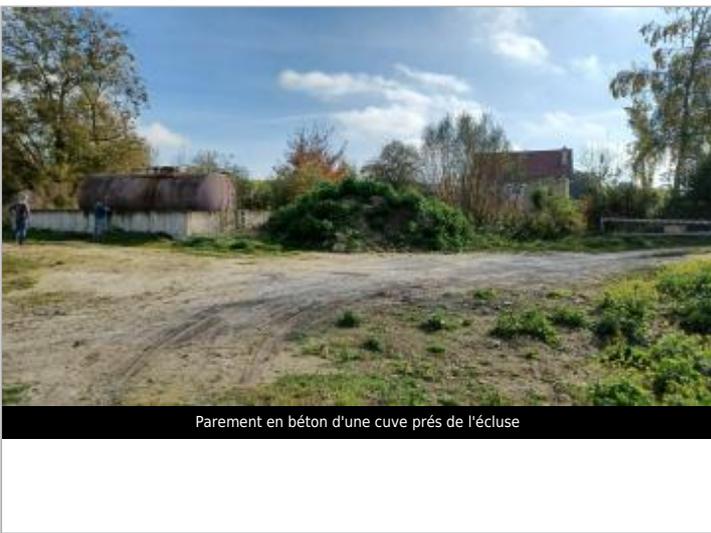
Nature de l'inondation : **Débordement de cours d'eau** Nature du repère : **Marque peinture ou encre**

Commentaires : Marque de peinture sur parement béton d'une cuve à 74 cm en dessous du sommet du parement en béton.

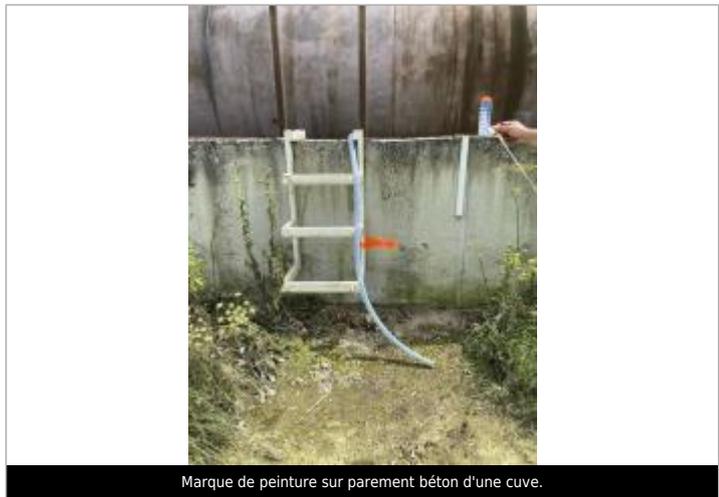
Maximum de l'inondation : Oui
 Visibilité : Oui État du repère : Bon
 Pérennité : Moyenne
