Commune : **TARTAS** | Rivière : **La Midouze**

**Carcarès-Sainte-Croix #3**

Unité de gestion : Gironde-Adour-Dordogne  
 Code : GAD\_MID\_S\_006      Date de mise à jour : 16/11/2021  
 Auteur : SPC GAD

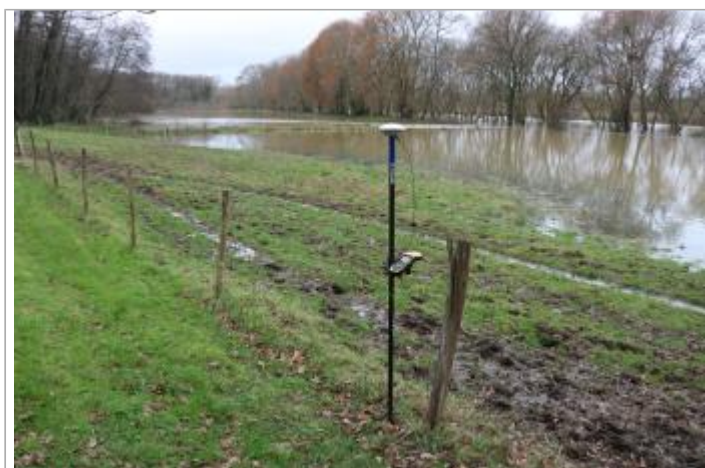
Photo du site - auteur : SPC GAD

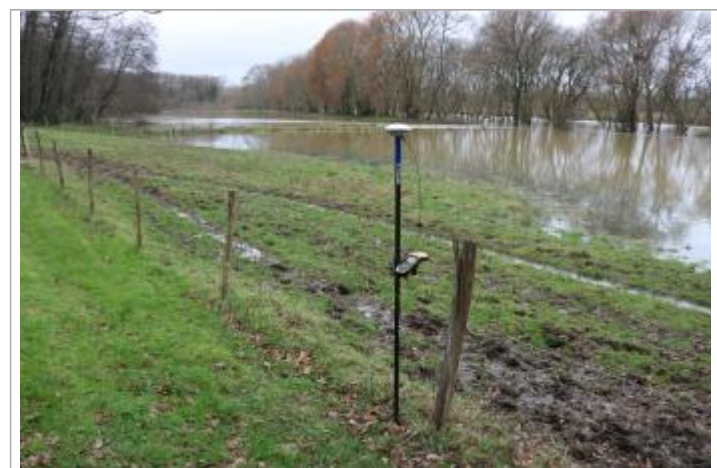
Commentaires : trace chem - fiabilité de la laisse : Bonne

Photo de la laisse - auteur : SPC GAD

Maximum de l'inondation : Oui  
 Visibilité : Non      État du repère : Disparu  
 Pérennité : Aucune      Repère calculé : Non renseigné  
 PHEC : Non renseigné
