Commune : **TARTAS** | Rivière : **La Midouze**

**Carcarès-Sainte-Croix #3**

Unité de gestion : Gironde-Adour-Dordogne  
 Code : GAD\_MID\_S\_006      Date de mise à jour : 16/11/2021  
 Auteur : SPC GAD

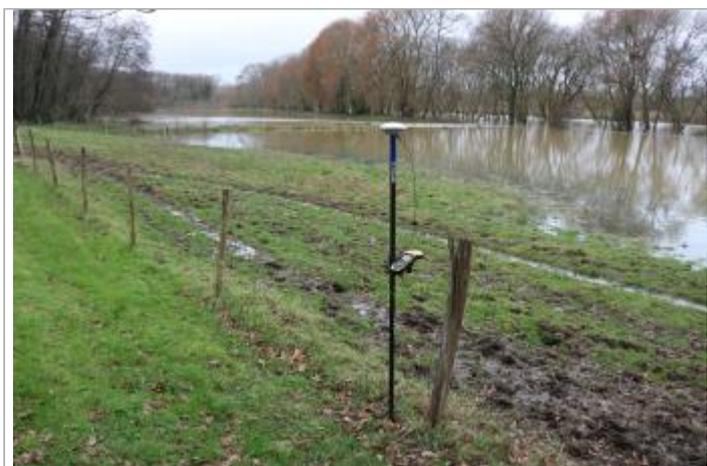
Photo du site - auteur : SPC GAD

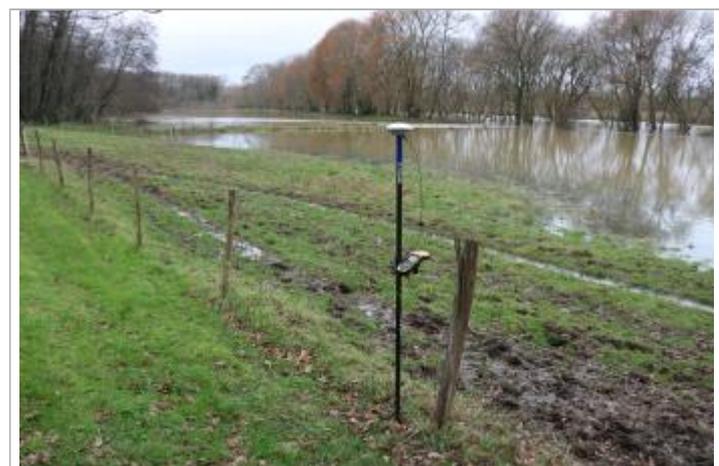
**Décembre 2019**      Altitude calculée de l'eau : **18.02 m**

Commentaires : trace chem - fiabilité de la laisse : Bonne

Photo de la laisse - auteur : SPC GAD

Maximum de l'inondation : Oui  
 Visibilité : Non      État du repère : Disparu  
 Pérennité : Aucune      Repère calculé : Non renseigné  
 PHEC : Non renseigné
