Commune: CARCARES-SAINTE-CROIX

Rivière : La Midouze

Code: GAD_MID_S_010 Date de mise à jour: 16/11/2021

SOURCE DE REPÉRAGE : RELEVÉS DE LAISSES SUITE À LA CRUE DE DÉCEMBRE 2019 SUR LE BASSIN DE LA MIDOUZE - 18/12/2019

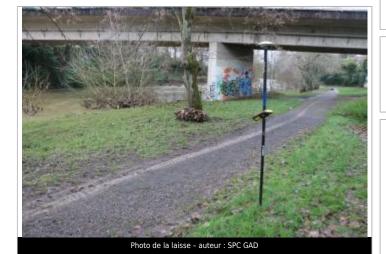
Code: GAD_MID_R_010_1

Commentaires : trace cham - fiabilité de la laisse : Bonne

Altitude calculée de l'eau : 18.5 m

Nature du repère : Laisse d'inondation

Visibilité : Non État du repère : Disparu
Pérennité : Aucune Repère calculé : Non renseigné
