Commune : **CARCARES-SAINTE-CROIX**Rivière : **La Midouze****Carcarès-Sainte-Croix #4****1** Repère(s) sur le site**GÉNÉRAL**

Code : GAD\_MID\_S\_011

Code : GAD\_MID\_R\_011\_1

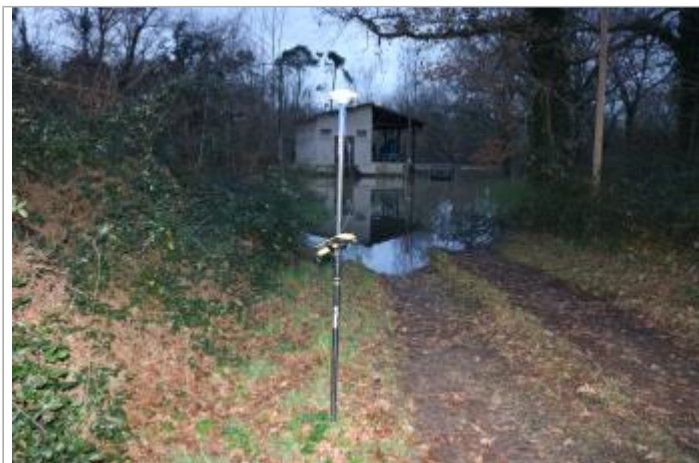
Photo du site - auteur : SPC GAD

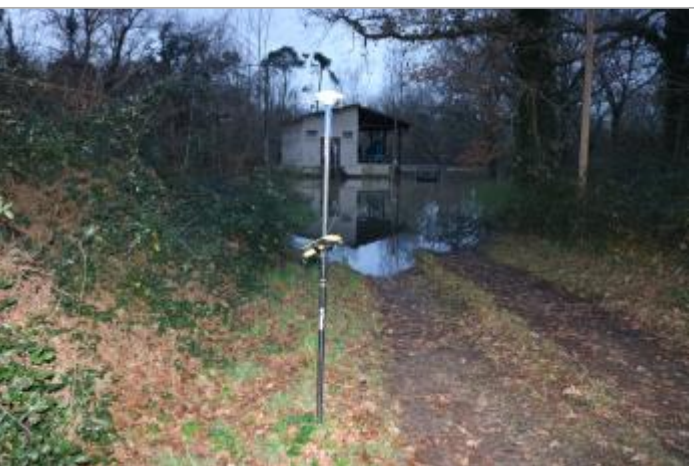
**Décembre 2019**Nature de l'inondation : **Débordement de cours d'eau**Altitude calculée de l'eau : **19.29 m**Nature du repère : **Laisse d'inondation**

Commentaires : trace chem - fiabilité de la laisse : Bonne

Photo de la laisse - auteur : SPC GAD

État du repère : Disparu
