Commune : **CARCARES-SAINTE-CROIX** | Rivière : **La Midouze**

Carcarès-Sainte-Croix #5

Unité de gestion : Gironde-Adour-Dordogne
Code : GAD_MID_S_012 **Date de mise à jour :** 16/11/2021
Auteur : SPC GAD

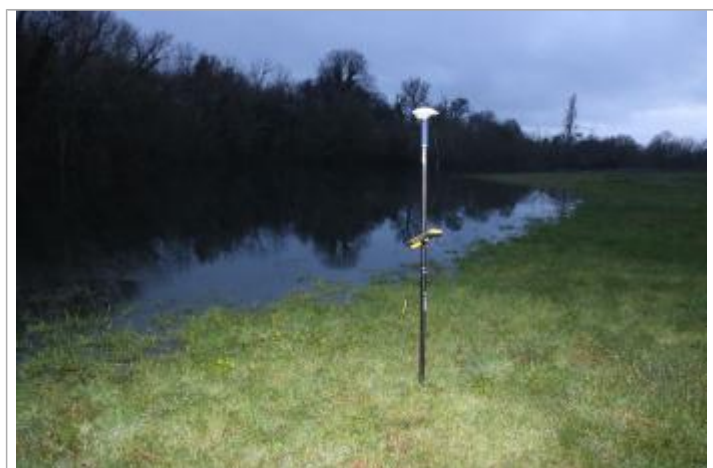
Photo de la laisse - auteur : SPC GAD

Décembre 2019 Altitude calculée de l'eau : **18.88 m**

Commentaires : trace cham - fiabilité de la laisse : Bonne

Maximum de l'inondation : Oui
Visibilité : Non **État du repère :** Disparu
Pérennité : Aucune **Repère calculé :** Non renseigné
PHEC : Non renseigné
