Commune : SAINT-CRICO-VILLENEUVE

Rivière : La Midouze

## Rue du Midou #1

Code : GAD\_MID\_S\_029

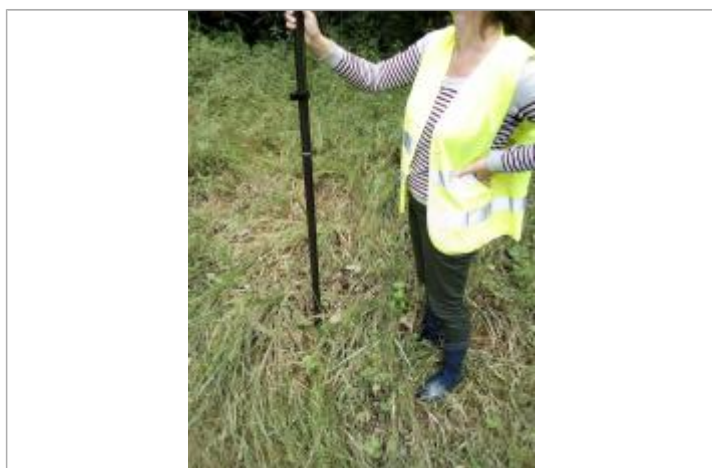
Photo de la laisse - auteur : SPC GAD

Nature du repère : Laisse d'inondation

Commentaires : 4a trace b - fiabilité de la laisse : Moyenne

Commentaires sur le nivellement : différence relative par rapport à la référence nivelée : 0.26 m - précision de la mesure GPS : bonne
