Commune : SAINT-CRICQ-VILLENEUVE

## Rue du Midou #1

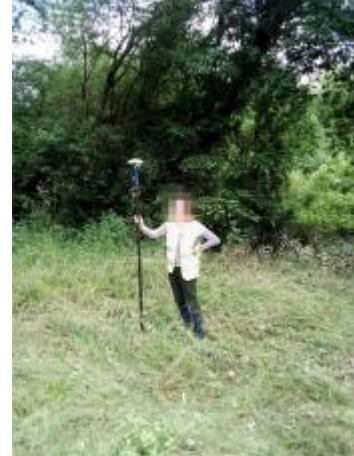
Photo du site - auteur : SPC GAD

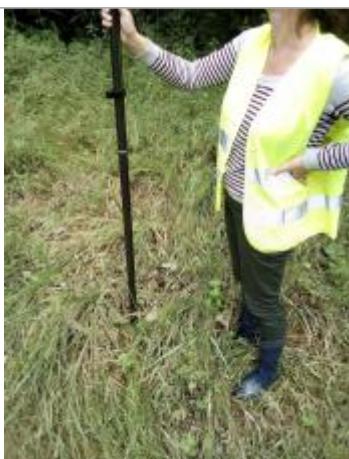
**Mai 2020**Nature de l'inondation : **Débordement de cours d'eau****Commentaires :** 4a trace b - fiabilité de la laisse : MoyenneAltitude calculée de l'eau : **46.29 m**Nature du repère : **Laisse d'inondation**

Photo de la laisse - auteur : SPC GAD

**Maximum de l'inondation :** Oui**Visibilité :** Non**État du repère :** Disparu**Pérennité :** Aucune**Repère calculé :** Non renseigné**PHEC :** Non renseigné
