Commune : SAINT-CRICQ-VILLENEUVE

## Rue du Midou #2

Rivière : La Midouze

**1** Repère(s) sur le site**GÉNÉRAL****Unité de gestion :** Gironde-Adour-Dordogne**Code :** GAD\_MID\_S\_030**Date de mise à jour :** 16/11/2021**Auteur :** SPC GAD

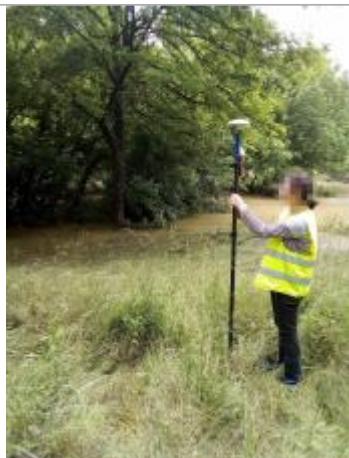
Photo de la laisse - auteur : SPC GAD

**Mai 2020**Nature de l'inondation : **Débordement de cours d'eau****Commentaires :** 4b trace b - fiabilité de la laisse : MoyenneAltitude calculée de l'eau : **46.02 m**Nature du repère : **Laisse d'inondation****GÉNÉRAL****Code :** GAD\_MID\_R\_030\_1**Date de mise à jour :****Auteur :** SPC GAD

**MARQUE****Maximum de l'inondation :** Oui**Visibilité :** Non**État du repère :** Disparu**Pérennité :** Aucune**Repère calculé :** Non renseigné**PHEC :** Non renseigné**SOURCE DE REPÉRAGE : RELEVÉS DE LAISSES SUITE À LA CRUE DE MAI 2020 SUR LE BASSIN DE LA MIDOUZE - 15/05/2020****Type de repérage :** Campagne de terrain post-inondation**Organisme :** SPC Gironde - Adour - Dordogne**NIVELLEMENT GPS - 15/05/2020****Méthode :** GPS**Organisme :** SPC Gironde - Adour - Dordogne**Commentaires sur le niveling :** différence relative par rapport à la référence nivelée : 0.33 m - précision de la mesure GPS : bonne**Référence nivelée :** Marque d'inondation**Système altimétrique :** NGF IGN 1969 (système normal)**Altitude de la référence (en m) :** 46.020 m**Altitude calculée de l'eau (en m) :** 46.02
