Commune : BOUGUE

## Route de Gaillères #1

Rivière : La Midouze

**1** Repère(s) sur le site**GÉNÉRAL****Unité de gestion :** Gironde-Adour-Dordogne**Code :** GAD\_MID\_S\_031**Date de mise à jour :** 16/11/2021**Auteur :** SPC GAD

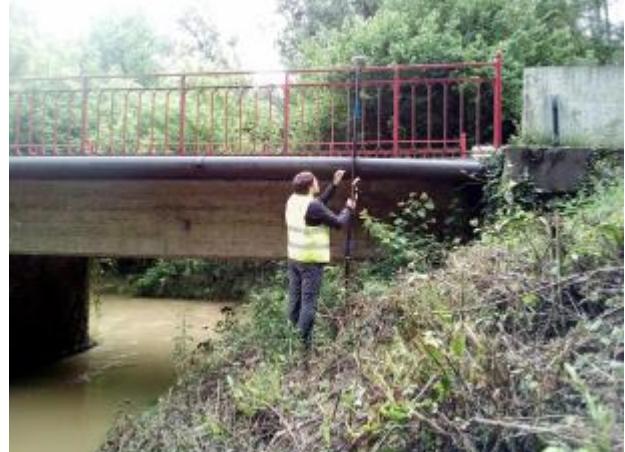
Photo du site - auteur : SPC GAD

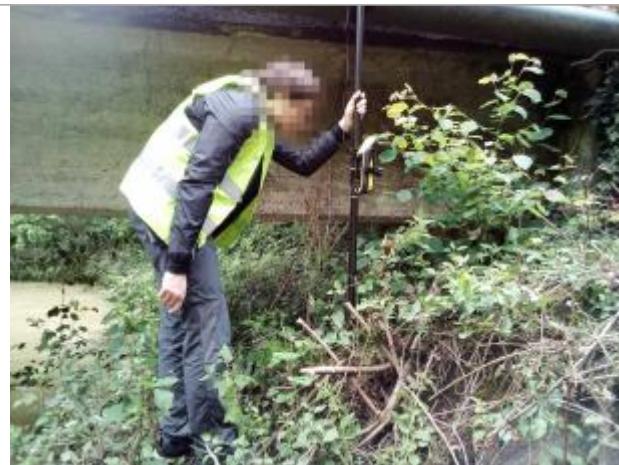
**Mai 2020**Nature de l'inondation : **Débordement de cours d'eau****Commentaires :** 5 trace bo - fiabilité de la laisse : MoyenneAltitude calculée de l'eau : **40.53 m**Nature du repère : **Laisse d'inondation****GÉNÉRAL****Code :** GAD\_MID\_R\_031\_1**Date de mise à jour :****Auteur :** SPC GAD

Photo de la laisse - auteur : SPC GAD

**MARQUE****Maximum de l'inondation :** Oui**Visibilité :** Non**État du repère :** Disparu**Pérennité :** Aucune**Repère calculé :** Non renseigné**PHEC :** Non renseigné**SOURCE DE REPÉRAGE : RELEVÉS DE LAISSES SUITE À LA CRUE DE MAI 2020 SUR LE BASSIN DE LA MIDOUZE - 15/05/2020****Type de repérage :** Campagne de terrain post-inondation**Organisme :** SPC Gironde - Adour - Dordogne**NIVELLEMENT GPS - 15/05/2020****Méthode :** GPS**Organisme :** SPC Gironde - Adour - Dordogne**Commentaires sur le niveling :** différence relative par rapport à la référence nivélée : -0.72 m - précision de la mesure GPS : bonne**Référence nivélée :** Marque d'inondation**Système altimétrique :** NGF IGN 1969 (système normal)**Altitude de la référence (en m) :** 40.530 m**Altitude calculée de l'eau (en m) :** 40.53
