Commune : <b>MONT-DE-MARSAN</b>	Rivière : <b>La Douze</b>
	<b>Impasse Amaury #2</b>

**Unité de gestion :** Gironde-Adour-Dordogne  
**Code :** GAD\_MID\_S\_040      **Date de mise à jour :** 16/11/2021  
**Auteur :** SPC GAD

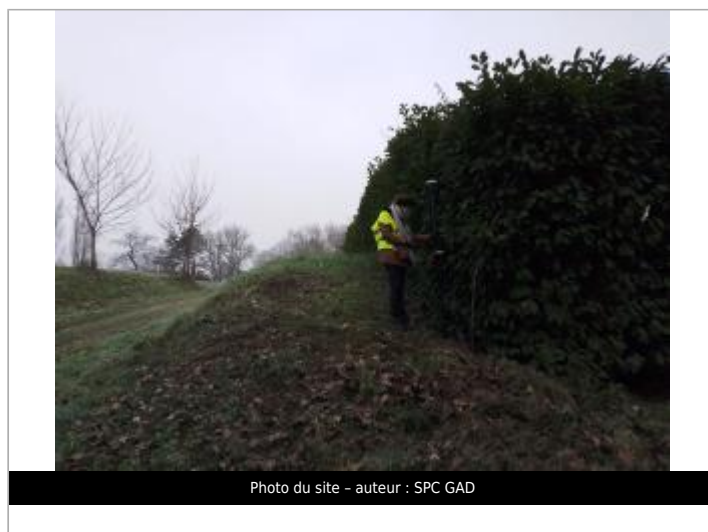
<b>Janvier 2021</b>	Altitude calculée de l'eau : <b>34.13 m</b>
	Nature de l'inondation : <b>Débordement de cours d'eau</b>	Nature du repère : <b>Laisse d'inondation</b>

**Commentaires :** 2b depot boue sur arbre RD +80cm - fiabilité de la laisse : Moyenne

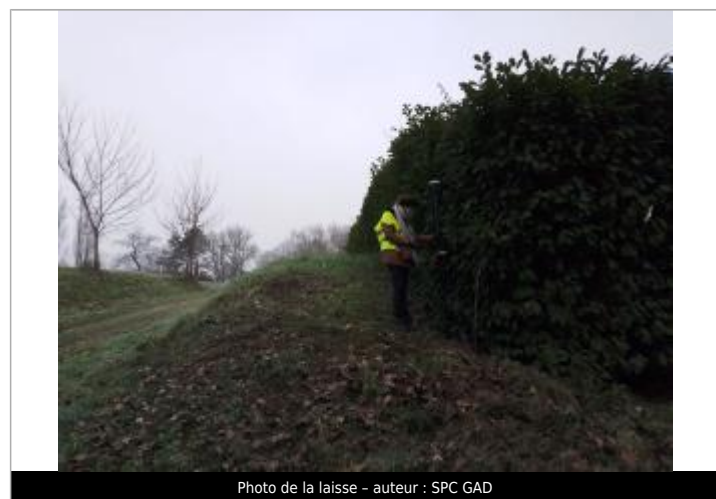
**Code :** GAD\_MID\_R\_040\_1      **Date de mise à jour :** 17/11/2021  
**Auteur :** SPC GAD

**Maximum de l'inondation :** Oui  
**Visibilité :** Non      **État du repère :** Disparu  
**Pérennité :** Aucune      **Repère calculé :** Non renseigné  
**PHEC :** Non renseigné
