Commune : CANENX-ET-REAUT

Rivière : La Douze

1 Repère(s) sur le site**GÉNÉRAL****Unité de gestion :** Gironde-Adour-Dordogne**Code :** GAD_MID_S_044**Date de mise à jour :** 16/11/2021**Auteur :** SPC GAD

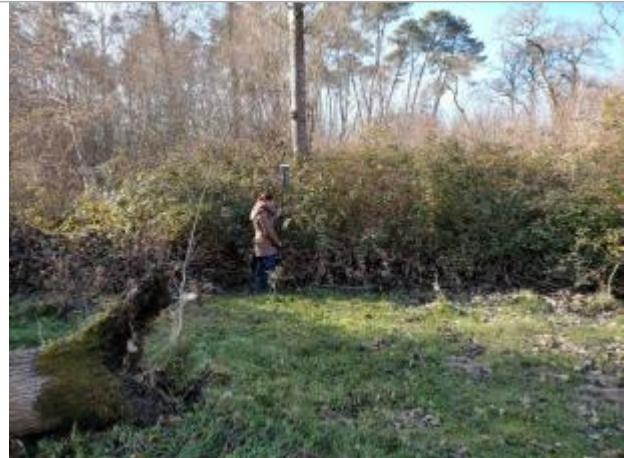
Photo du site - auteur : SPC GAD

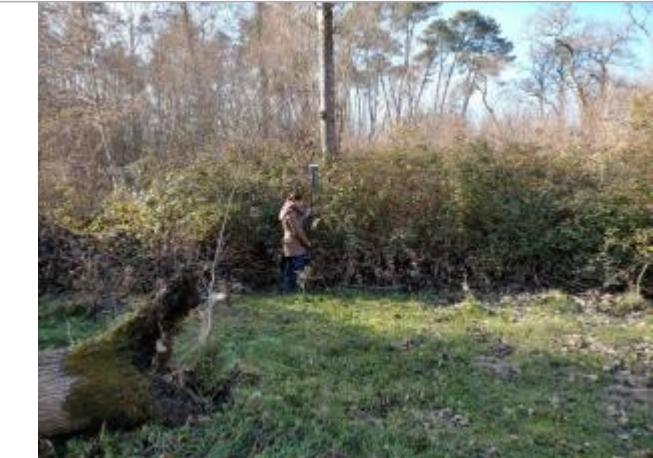
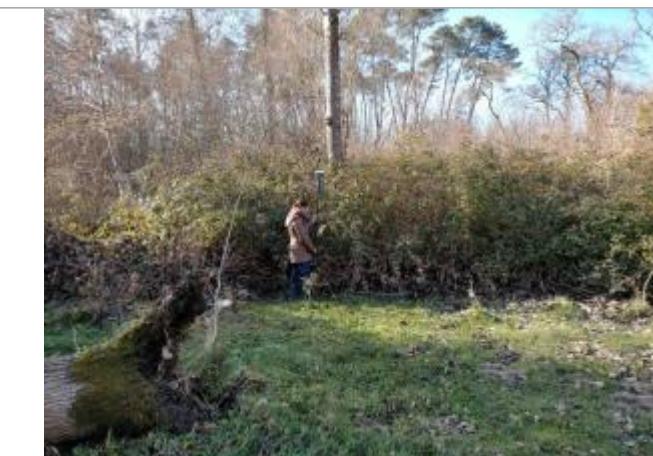
**Janvier 2021**Nature de l'inondation : **Débordement de cours d'eau****Commentaires :** 6 trace boue rg +0.75m - fiabilité de la laisse : BonneAltitude calculée de l'eau : **42.46 m**Nature du repère : **Laisse d'inondation****GÉNÉRAL****Code :** GAD_MID_R_044_1**Date de mise à jour :****Auteur :** SPC GAD

Photo de la laisse - auteur : SPC GAD
