Commune : **MAILLERES****Maillères**Rivière : **La Douze****1**

**GÉNÉRAL****Unité de gestion :** Gironde-Adour-Dordogne**Code :** GAD\_MID\_S\_045**Date de mise à jour :** 16/11/2021**Auteur :** SPC GAD

**Janvier 2021**Nature de l'inondation : **Débordement de cours d'eau****Commentaires :** 7 trace boue fœuillage rd - fiabilité de la laisse : MoyenneAltitude calculée de l'eau : **45.83 m**Nature du repère : **Laisse d'inondation****GÉNÉRAL****Code :** GAD\_MID\_R\_045\_1**Date de mise à jour :****Auteur :** SPC GAD

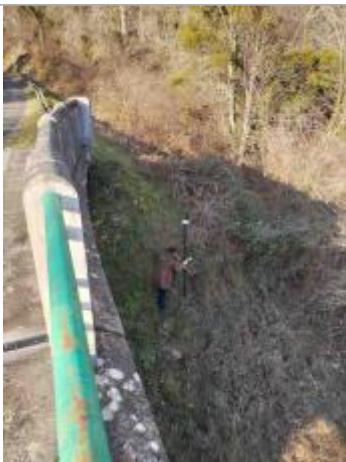
Photo de la laisse - auteur : SPC GAD

**MARQUE****Maximum de l'inondation :** Oui**Visibilité :** Non**État du repère :** Disparu**Pérennité :** Aucune**Repère calculé :** Non renseigné**PHEC :** Non renseigné**SOURCE DE REPÉRAGE : RELEVÉS DE LAISSES SUITE À LA CRUE DE DÉCEMBRE 2020-JANVIER 2021 SUR LE BASSIN DE LA MIDOUZE - 08/01/2021****Type de repérage :** Campagne de terrain post-inondation**Organisme :** SPC Gironde - Adour - Dordogne**NIVELLEMENT GPS - 07/01/2021****Méthode :** GPS**Organisme :** SPC Gironde - Adour - Dordogne**Commentaires sur le nivelllement :** précision de la mesure GPS : bonne**Référence nivélée :** Marque d'inondation**Système altimétrique :** NGF IGN 1969 (système normal)**Altitude de la référence (en m) :** 45.830 m**Altitude calculée de l'eau (en m) :** 45.83
