Commune : **MONT-DE-MARSAN**

Rivière : **La Midouze**

## Impasse Andrée Chorier

**Code :** GAD\_MID\_S\_062

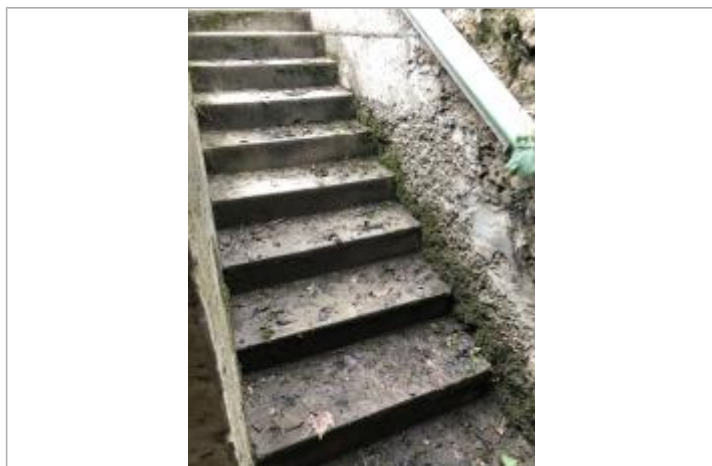
Photo de la laisse - auteur : SPC GAD

Altitude calculée de l'eau : **31.17 m**

Nature du repère : **Laisse d'inondation**

**Commentaires :** Traces de - fiabilité de la laisse : Bonne

**État du repère :** Disparu
